# Diagnostic environnemental du lac Etchemin et de son bassin versant

# Diagnostic environnemental du lac Sartigan et de son bassin versant

## *RAPPORT Préliminaire*

Décembre 2021

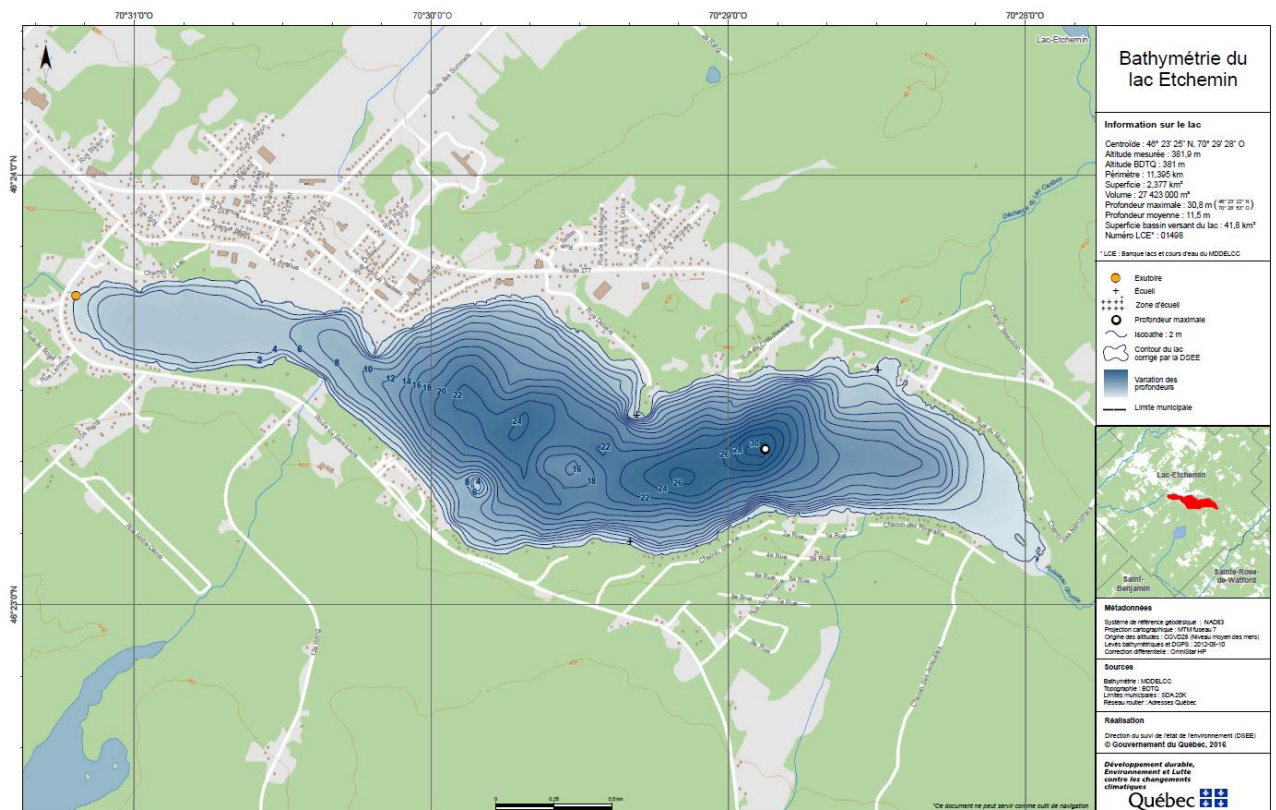
Le lac Etchemin possède une **superficie de 2,38 km<sup>2</sup>**, une **profondeur maximale de 30,8 mètres** et une **profondeur moyenne de 11,5 mètres**. Le relief du fond du lac est accidenté, à l'exception de la baie à l'ouest, ainsi que du secteur de l'exutoire, là où le littoral possède de faibles pentes (Figure 2).

Figure 2. Carte bathymétrique du lac Etchemin (MELCC, 2016)

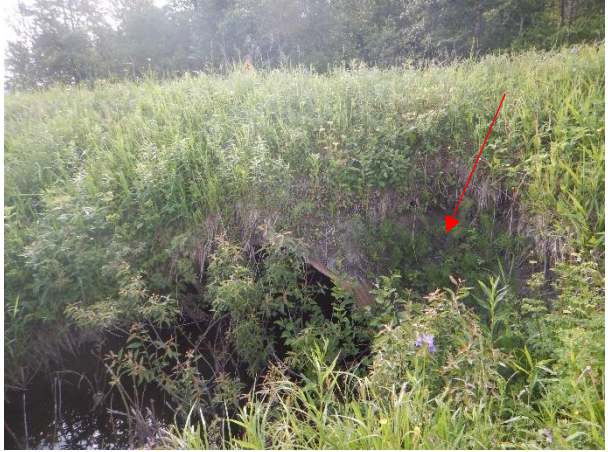
| ● 1621 | Description | Recommandations |
|---|---|---|
| | <p>Ponceau trop court. Talus en érosion sévère qui présente un important foyer d'érosion. Apports de sédiments au cours d'eau et au lac Pouliot situé en aval. Risque de bris du chemin</p> | <p>Il est difficile ici de stabiliser adéquatement les talus du ponceau par un reprofilage de la pente et un géotextile recouvert d'un enrochement puisque le ponceau est trop court. Idéalement, ce ponceau serait remplacé. Il serait alors nécessaire de réaliser une étude hydrologique afin de dimensionner adéquatement le ponceau. Le nouveau ponceau devrait être enfoui suffisamment dans le cours d'eau et adéquatement stabilisé.</p> |

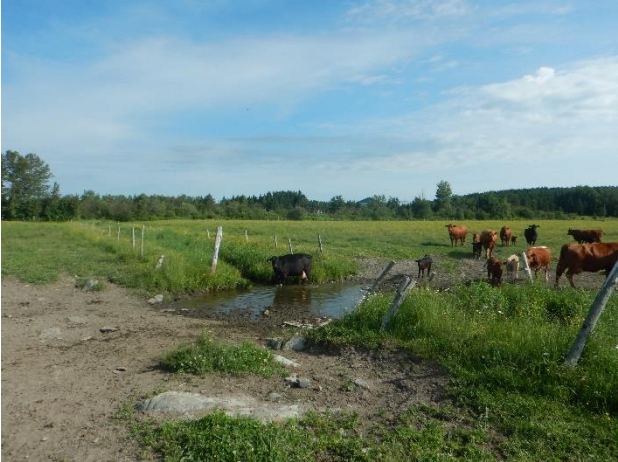
| ● 1621 | Description | Recommandations |
|---|---|---|
| | <p>Accès du bétail au cours d'eau. Importante source de coliformes fécaux, de nutriments et de matière en suspension pour le cours d'eau et le lac Pouliot situé en aval.</p> | <p>Cette pratique agricole est illégale et le producteur devrait rapidement empêcher l'accès à l'eau par le bétail. Une telle situation peut être déclarée à Urgence-Environnement.</p> |

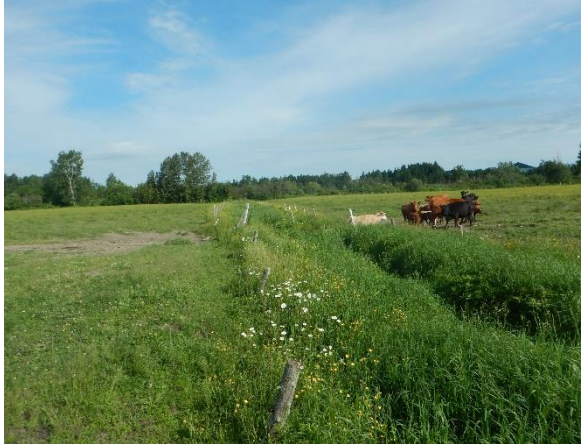
| ● 1623 | Description | Recommandations |
|---|---|---|
| | <p>La bande riveraine du cours d'eau est de largeur réglementaire en milieu agricole, mais celle-ci est constituée exclusivement d'espèces herbacées. L'absence d'arbres et d'arbustes rend la bande riveraine moins efficace pour stabiliser les rives, filtrer les nutriments et offrir de l'ombre au cours d'eau.</p> | <p>Il est recommandé de planter des arbres et des arbustes dans la bande riveraine ou tout au moins, de laisser pousser les arbres et les arbustes qui s'y implantent.</p> |

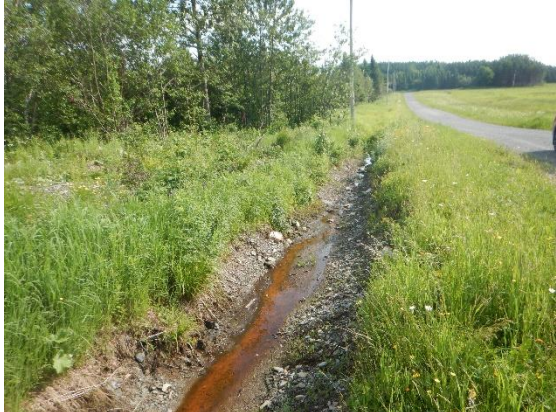
| ● 1623 | Description | Recommandations |
|---|---|---|
| | <p>Fossé récemment entretenu qui se déverse directement dans un ruisseau sans aucune mesure pour stabiliser les sols ou pour capter les sédiments avant leur arrivée au cours d'eau. Lors de fortes pluies, les sols à nu s'érodent et les sédiments sont transportés dans le cours d'eau.</p> | <p>Immédiatement après les travaux d'entretien d'un fossé, les sols à nu devraient être stabilisés avec de la semence et des matelas anti-érosion afin de favoriser une revégétalisation rapide. Une autre bonne pratique consiste également à aménager une trappe à sédiments dans le fossé avant son arrivée au cours d'eau.</p> |

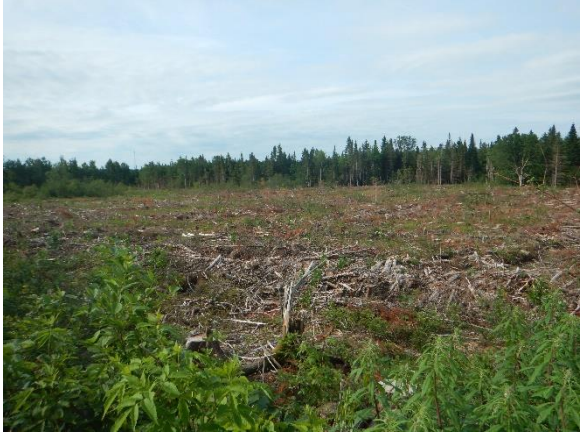
| ● 1623 | Description | Recommandations |
|---|---|---|
| | <p>Importantes superficies de coupe à blanc le long d'un ruisseau. Une bande riveraine d'au moins 20 m a été préservée mais ces coupes risquent d'augmenter le ruissellement de surface et donc les apports en nutriments au cours d'eau.</p> | <p>Ce type de coupe est favorisé à plusieurs endroits dans le bassin versant du lac Etchemin. Bien que cette pratique puisse être justifiée selon les peuplements présents en foresterie, son utilisation abondante présente un risque pour la qualité de l'eau du lac Etchemin et de ses tributaires. Une analyse de cette pratique dans le bassin versant pourrait être faite entre les différents acteurs impliqués dans une optique de protection du lac.</p> |

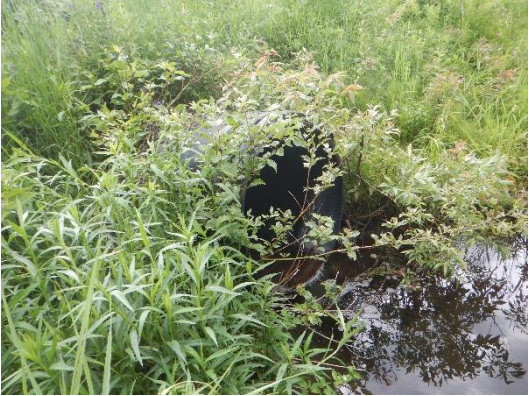
| 1626 | Description | Recommandations |
|---|---|---|
| | <p>Ponceau aménagé dans les dernières années, mais dont les talus n'ont pas été adéquatement stabilisés. Une chute de 10 cm a été créée à sa sortie puisqu'il n'a pas été suffisamment enfoui. Ces caractéristiques risquent de causer des apports en sédiments au cours d'eau et de rendre l'infrastructure moins durable.</p> | <p>Tout nouveau ponceau devrait être aménagé de manière adéquate pour limiter les impacts sur la qualité de l'eau, permettre les déplacements du poisson et assurer une bonne durabilité à l'infrastructure. Les principaux principes à respecter sont mentionnés à la section 4.5.</p> |

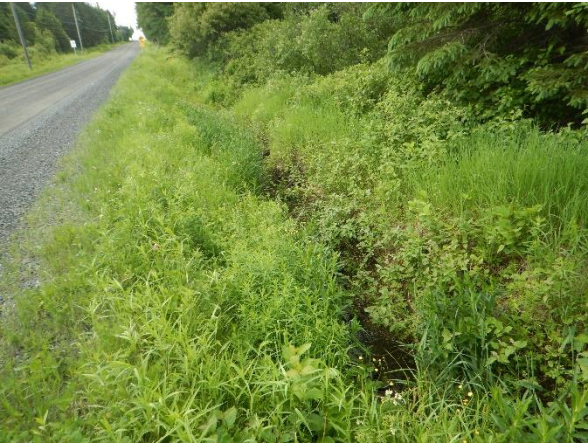
| 1626 | Description | Recommandations |
|---|---|---|
| | <p>Fossé se déversant directement dans un cours d'eau dont les talus s'érodent à plusieurs endroits (difficile de le voir sur la photo à cause de la végétation abondante). Les sédiments érodés sont transportés directement dans le cours d'eau.</p> | <p>Le fossé pourrait être totalement empierré aux endroits où il s'érode le plus et une trappe à sédiments pourrait être aménagée avant son arrivée au cours d'eau.</p> |

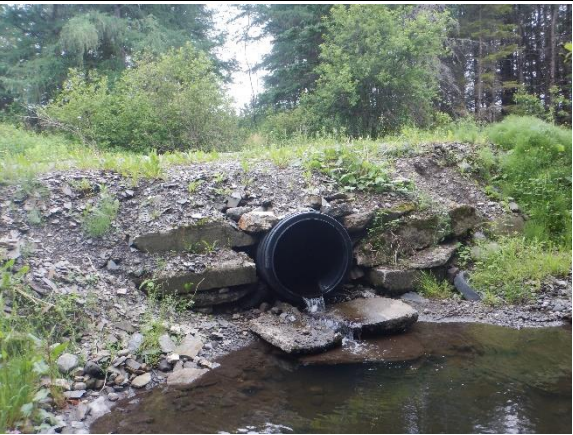
| 1626 | Description | Recommandations |
|---|---|---|
| | <p>Ponceau aménagé dans les dernières années, mais dont les talus n'ont pas été adéquatement stabilisés. Une chute de plus de 20 cm a été créée à sa sortie puisqu'il n'a pas été suffisamment enfoui. Ces caractéristiques risquent de causer des apports en sédiments au cours d'eau et de rendre l'infrastructure moins durable. De plus, ce ponceau est un obstacle pour la circulation des poissons.</p> | <p>Tout nouveau ponceau devrait être aménagé de manière adéquate pour limiter les impacts sur la qualité de l'eau, permettre les déplacements du poisson et assurer une bonne durabilité à l'infrastructure. Les principaux principes à respecter sont mentionnés à la section 4.5.</p> |

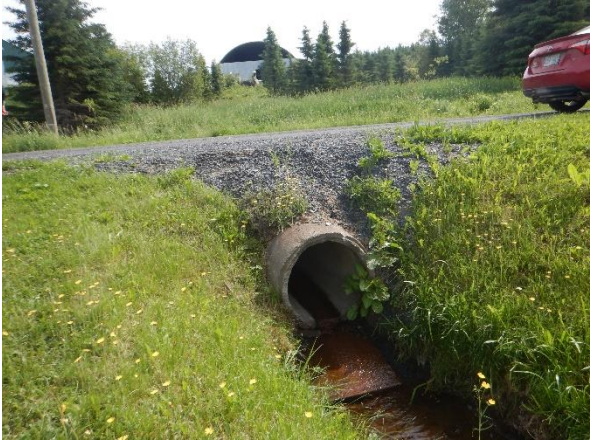
| 1631 | Description | Recommandations |
|---|---|---|
| | <p>Le talus du ponceau n'est pas stabilisé et il s'érode. Apports de sédiments. Une porcherie est présente en amont de ce tributaire et il y a un risque que l'eau contienne des concentrations élevées de coliformes fécaux.</p> | <p>Reprofilier le talus et le stabiliser à l'aide d'un géotextile recouvert d'un empierrement (pierres de 100 à 300 mm de diamètre). Des mesures de coliformes fécaux pourraient être effectuées dans le tributaire en période de pluie et en période sèche pour vérifier s'il y a une problématique à cet endroit.</p> |

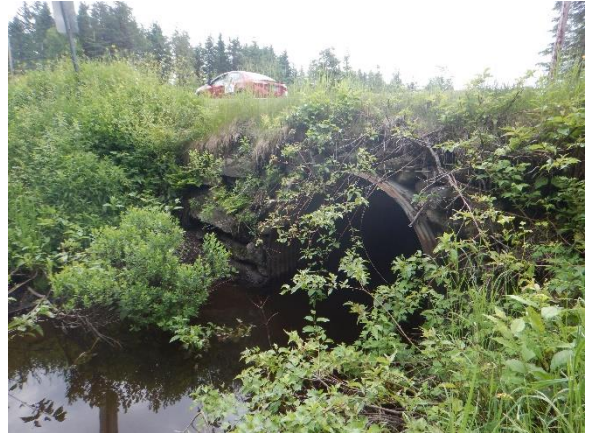
| 1631 | Description | Recommandations |
|---|---|---|
| | <p>Ponceau trop court et mal stabilisé. Érosion du talus et risque d'apports en sédiments au cours d'eau.</p> | <p>Il est difficile ici de stabiliser adéquatement les talus du ponceau par un reprofilage de la pente et un géotextile recouvert d'un enrochement puisque le ponceau est trop court. Idéalement, ce ponceau serait remplacé.</p> |

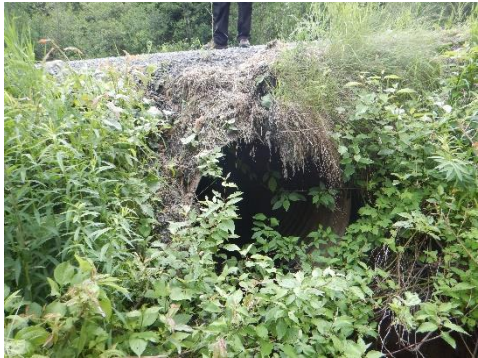
| 1631 | Description | Recommandations |
|---|---|---|
| | <p>Ponceau de tôle qui est défoncé et dont les talus s'érodent de manière importante. Apports de sédiments et bris du chemin à prévoir.</p> | <p>Il est recommandé de remplacer ce ponceau. Le nouveau ponceau devrait alors être dimensionné adéquatement (étude hydrologique), suffisamment enfoui dans le lit du cours d'eau et ses talus devraient être stabilisés adéquatement.</p> |

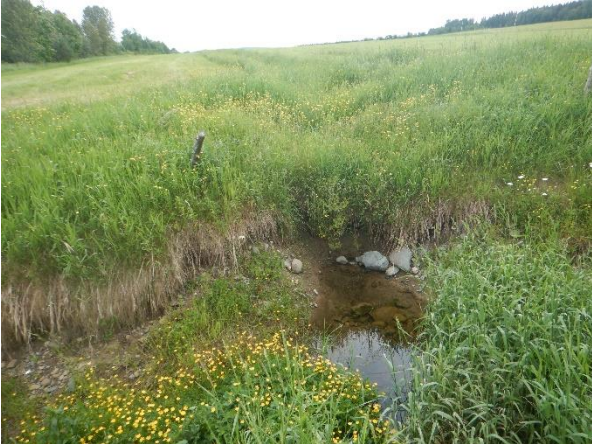
| 1634 | Description | Recommandations |
|---|---|---|
| | <p>Arrivée d'un fossé agricole dans le cours d'eau. Celui-ci crée une érosion importante du talus. Risque élevé d'apports en sédiments au lac étant donné la proximité de celui-ci.</p> | <p>Stabiliser l'arrivée du fossé dans le cours d'eau à l'aide d'un géotextile et d'un empierrement.</p> |

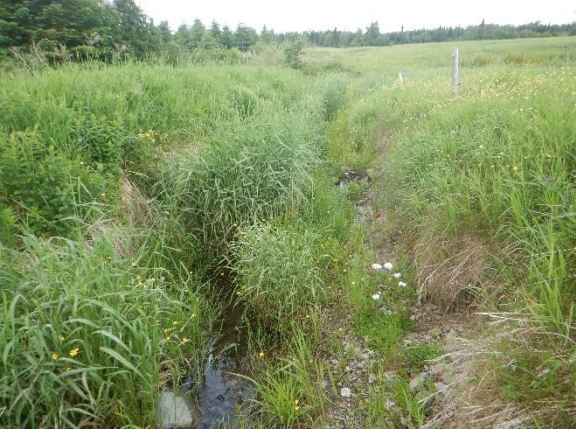
| 1634 | Description | Recommandations |
|---|---|---|
| | <p>Érosion des talus d'un cours d'eau qui s'écoule en milieu agricole. La bande riveraine est constituée d'espèces herbacées seulement, ce qui la rend très sensible à l'érosion. Risque élevé d'apports en sédiments au lac étant donné la proximité de celui-ci</p> | <p>Des arbres et des arbustes pourraient être plantés dans la bande riveraine afin de freiner l'érosion.</p> |

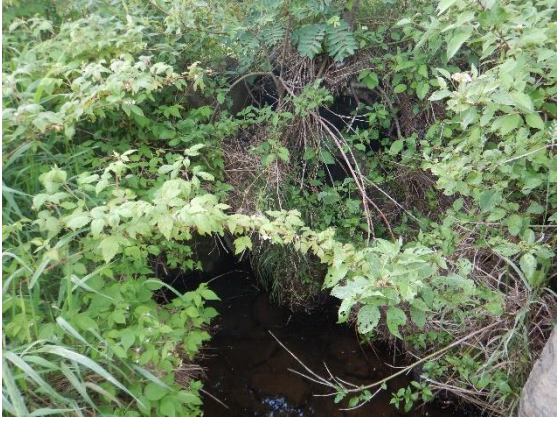
| 1634 | Description | Recommandations |
|---|---|---|
| | <p>Ponceau en ciment en mauvais état sur un cours d'eau en milieu agricole. L'entrée du ponceau est en partie obstruée et un joint entre deux sections du ponceau n'est plus étanche. Le chemin risque d'être emporté par l'eau lors d'un coup d'eau et ceci résulterait en un apport massif de sédiments au lac Etchemin.</p> | <p>Ce ponceau devrait être remplacé avant de causer des apports importants au lac.</p> |

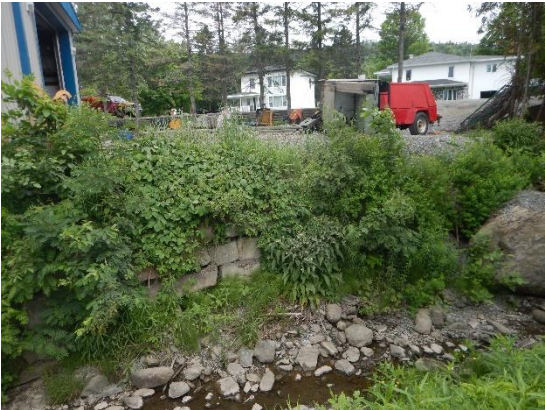
| ● 1638 | Description | Recommandations |
|---|---|---|
| | <p>Bande riveraine peu large et de mauvaise qualité entre le ruisseau et un garage commercial. Risque d'apports en huile, graisse ou essence au ruisseau, puis au lac Etchemin.</p> | <p>Il est difficile ici d'élargir la bande riveraine puisque le bâtiment est tout près, mais elle pourrait être élargie au maximum. Les employés doivent être au fait du risque de contamination du cours d'eau par leurs activités et agir en conséquence. Ceci passe par la gestion adéquate et rapide des sols advenant un déversement.</p> |

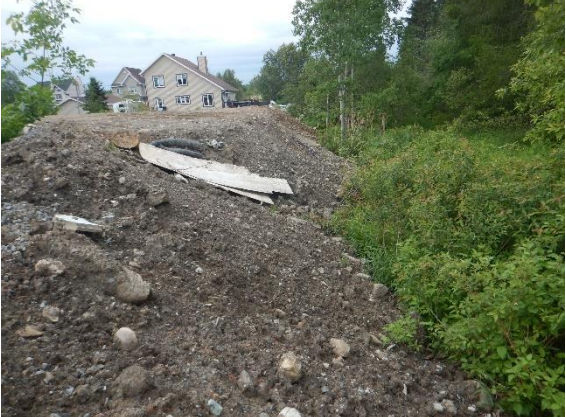
| ● 1638 | Description | Recommandations |
|---|---|---|
| | <p>Remblai laissé à nu qui s'arrête tout juste à la limite de la bande riveraine. Lors de fortes pluies, il y a un risque que la bande riveraine ne suffise pas et que des sédiments parviennent au cours d'eau.</p> | <p>Mettre en place des mesures de contrôle de l'érosion. Celles-ci peuvent être permanentes si le nivellement est final, soit l'ensemencement des sols à nu et le recouvrement avec de la paille ou des matelas anti-érosion. Si le nivellement n'est pas final, une barrière à sédiments pourrait être installée à la limite des travaux ou bien les sols pourraient être recouverts de bâches ou de géotextile.</p> |

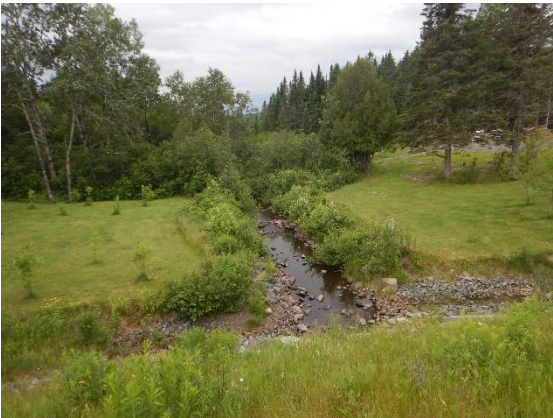
| ● 1638 | Description | Recommandations |
|---|---|---|
| | <p>Bandes riveraines de faible qualité.</p> | <p>Arrêter de tondre dans la bande riveraine du ruisseau. Des végétaux pourraient également être plantés afin de permettre une renaturalisation rapide de la bande riveraine.</p> |

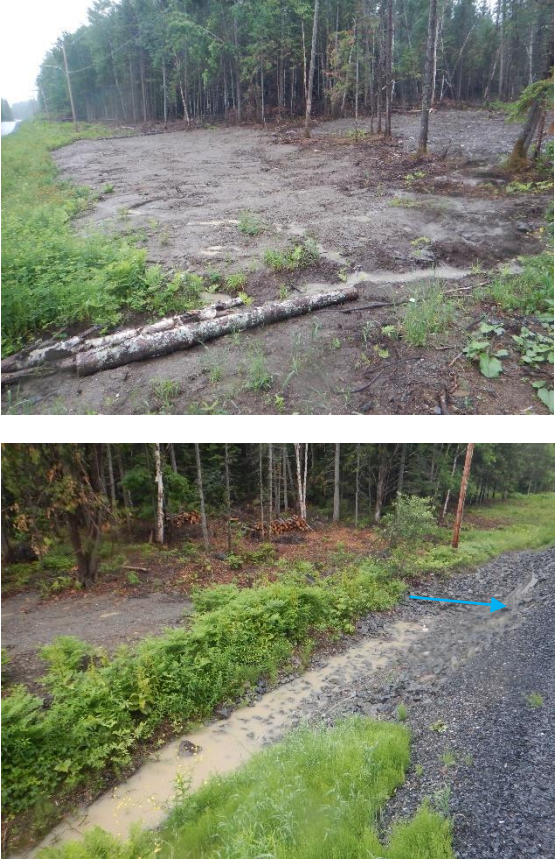
| ● 1641 | Description | Recommandations |
|---|---|---|
| | <p>Importante superficie laissée à nu après des travaux. Ce site est près du lac et juste à côté d'un ruisseau qui alimente le lac. Au moment de la visite, il pleuvait abondamment et il était possible de voir que cette problématique causait d'importants apports en sédiments au lac.</p> | <p>Mettre en place des mesures de contrôle de l'érosion. Celles-ci peuvent être permanente si le nivellement est final, soit l'ensemencement des sols à nu et le recouvrement avec de la paille ou des matelas anti-érosion. Si le nivellement n'est pas final, une barrière à sédiments pourrait être installée à la limite des travaux ou bien les sols pourraient être recouverts de bâches ou de géotextile.</p> |

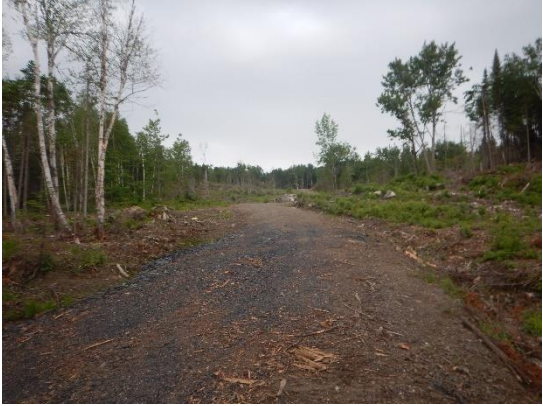
| ● 1641 | Description | Recommandations |
|---|---|---|
| | <p>Coupe à blanc dans une pente forte près du lac et aménagement d'un chemin forestier. La surface de roulement et les fossés risquent fortement de s'éroder en temps de pluie et de causer des apports en sédiments au lac. La coupe augmente le ruissellement et les apports en nutriments au lac.</p> | <p>Les coupes à blanc sont à éviter autant que possible. Ce chemin forestier en pente forte vers le lac est à surveiller. Il risque de causer des apports en sédiments au lac pendant longtemps. Il est probable que les fossés doivent être empierrés et que l'érosion de la chaussée doive être contrée par l'aménagement de barres d'eau où l'utilisation de matériel granulaire plus grossier pour couvrir la surface de roulement.</p> |

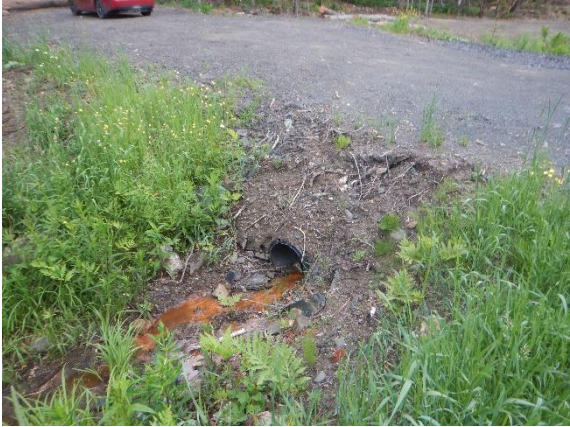
| 1642 | Description | Recommandations |
|---|---|---|
| | <p>Ponceau de l'entrée privée non stabilisé. L'eau du fossé rejoint un cours d'eau tout prêt, puis le lac Etchemin. Lors de coups d'eau, les talus du ponceau vont s'éroder et causer des apports en sédiments. L'entrée du chemin risque également de se briser.</p> | <p>Stabiliser adéquatement les talus du ponceau à l'aide d'un géotextile recouvert d'un empierrement. Cette pratique doit être réalisée systématiquement pour tout nouveau ponceau.</p> |

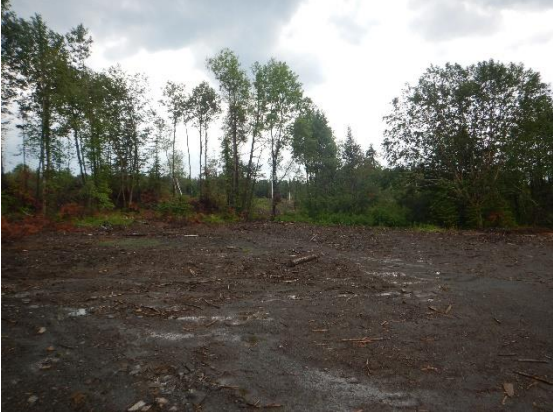
| 1642 | Description | Recommandations |
|---|---|---|
| | <p>Importante coupe à blanc en pente à moins de 500 m du lac. L'aire de virée et d'entreposage de bois constitue une importante superficie de sol à nu. Heureusement, il n'y a pas de tributaire du lac qui passe près de cette superficie à nu. La coupe augmentera fort possiblement le ruissellement et les apports en nutriments au lac.</p> | <p>La surface à nue pourrait être stabilisée par un ensemencement et un paillis de paille en vrac. Les coupes à blanc de grande superficie sont à éviter autant que possible dans une optique de protection du lac.</p> |

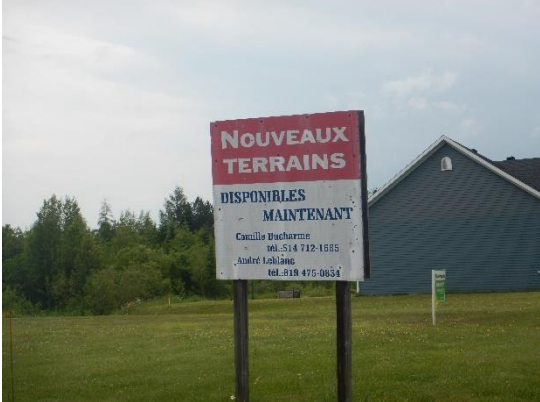
| 1642 | Description | Recommandations |
|---|---|---|
| | <p>Le bassin versant du lac se développe de manière importante. Le déboisement et l'imperméabilisation du territoire liés au développement résidentiel causent une augmentation des débits de pointe dans les tributaires naturels et artificiels du lac. Ce phénomène risque d'augmenter l'érosion et les apports en nutriments au lac.</p> | <p>Il est primordial de bien gérer le développement résidentiel dans le bassin versant du lac pour préserver sa santé. Par exemple, des mesures de contrôle des eaux pluviales (jardin de pluie, puits percolant, bassin de rétention, seuil dans les fossés, etc.) peuvent être aménagées parallèlement au développement du territoire afin de diminuer les impacts sur le lac.</p> |

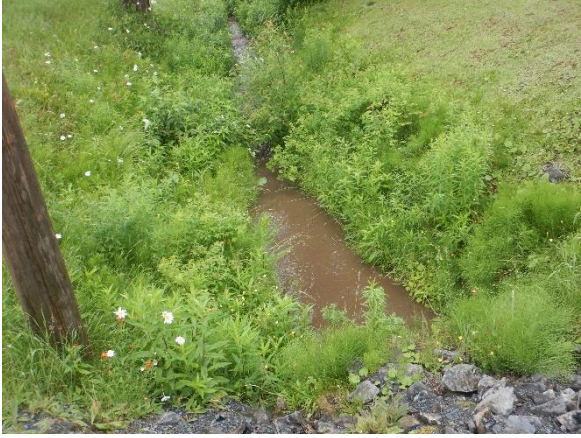
| ● 1645 | Description | Recommandations |
|---|---|---|
| | <p>Cours d'eau chargé en sédiments en période de forte pluie, ce qui est le signe de problématiques d'érosion en amont. Les travaux forestiers qui ont eu lieu en amont, le développement résidentiel ou l'érosion des fossés du réseau routier pourraient être des causes de ces apports en sédiments.</p> | <p>Éviter autant que possible les coupes à blanc et contrôler l'érosion liée à la mise à nu de sol sur les chantiers</p> |

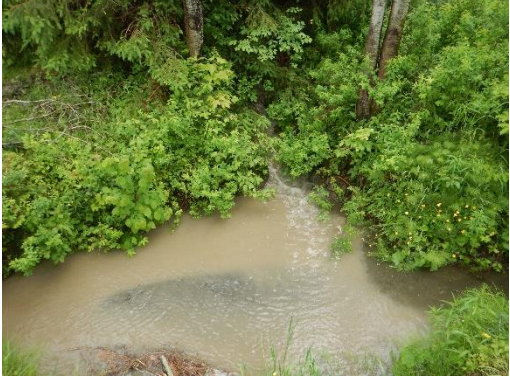
| ● 1645 | Description | Recommandations |
|---|---|---|
| | <p>Ruisseau très turbide dû aux sols à nu du point 1682 en période de pluie. Les sédiments transportés par le ruisseau s'en vont directement dans le lac Etchemin.</p> | <p>Implanter des mesures de contrôle de l'érosion sur les chantiers de construction.</p> |

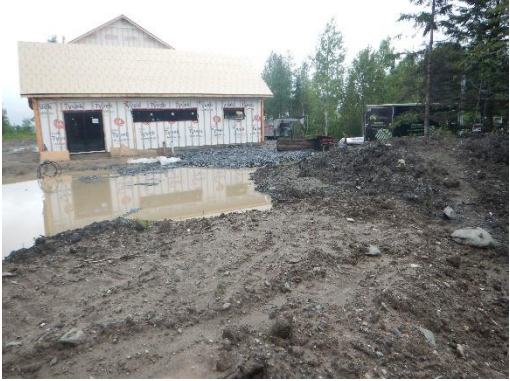
| ● 1645 | Description | Recommandations |
|---|---|---|
| | <p>Sol à nu sur un chantier de construction. Un ruisseau coule tout près de la propriété et une grande quantité de sédiments est transportée dans celui-ci en période de pluie.</p> | <p>Implanter des mesures de contrôle de l'érosion sur les chantiers de construction. Un plan de contrôle de l'érosion pourrait être exigé pour la délivrance du permis de construction. Ceci est particulièrement important lorsque les travaux sont effectués près du lac ou de l'un de ses tributaires.</p> |

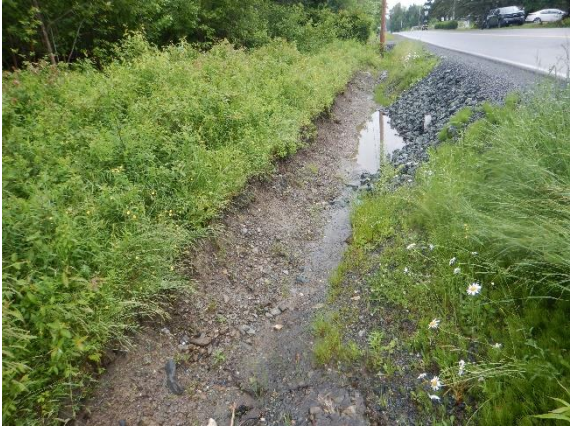
| ● 1648 | Description | Recommandations |
|---|---|---|
| | <p>Fossé récemment entretenu qui a été laissé à nu près du lac. Risque d'apports en sédiments au lac.</p> | <p>Les sols à nu des fossés entretenus dans le bassin versant du lac devraient être stabilisés immédiatement après les travaux par un ensemencement recouvert de paille ou de matelas anti-érosion.</p> |

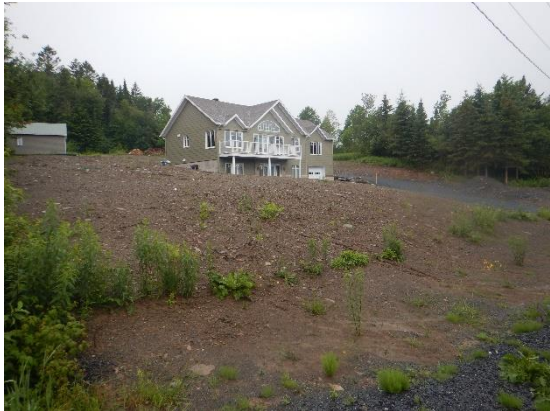
| ● 1648 | Description | Recommandations |
|---|---|---|
| | <p>Importante superficie de sol laissé à nu en pente près du lac après des travaux de terrassement. Apports en sédiments au lac lors de fortes pluies.</p> | <p>Implanter des mesures de contrôle de l'érosion sur les chantiers impliquant la mise à nu de sol. Si le nivellement est final, les sols devraient être rapidement stabilisés à l'aide de semences recouvertes de paille.</p> |

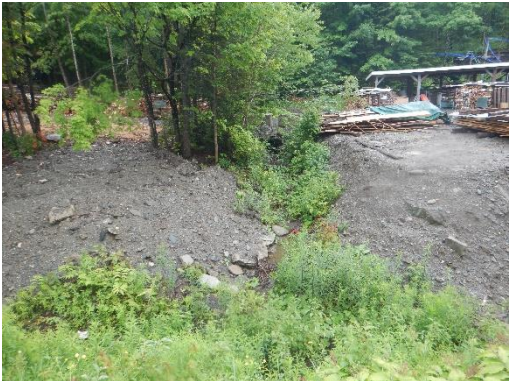
| ● 1648 | Description | Recommandations |
|---|---|---|
| | <p>Remblai récent dans les rives d'un cours d'eau. Sols laissés à nu. Apports en sédiments au cours d'eau et au lac en période de pluie.</p> | <p>Les travaux mécaniques dans les rives d'un ruisseau sont interdits à moins d'obtenir les permis et autorisations nécessaires. Les rives devraient être stabilisées et renaturalisées rapidement et la bande riveraine devrait être respectée.</p> |

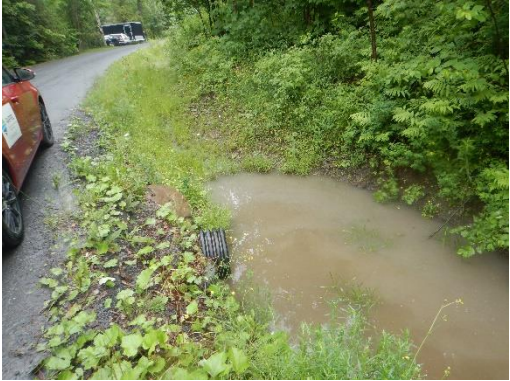
| ● 1653 | Description | Recommandations |
|---|---|---|
| | <p>Eau turbide dans le fossé en période de fortes pluies provenant probablement du chemin en gravier. Le talus du ponceau n'est pas adéquatement stabilisé.</p> | <p>Reprofilier le talus du ponceau et le stabiliser à l'aide d'un géotextile recouvert d'un empierrement.</p> |

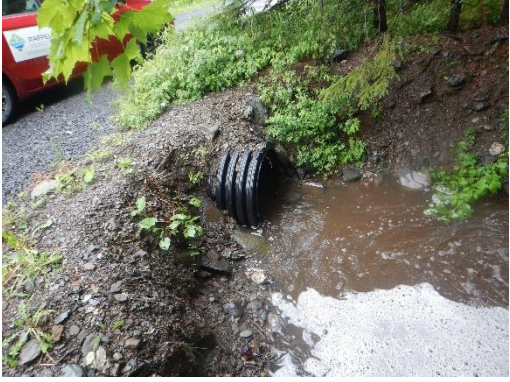
| ● 1653 | Description | Recommandations |
|---|---|---|
| | <p>Talus du ponceau non stabilisé à son entrée, et il s'érode sévèrement. Le ponceau n'est pas suffisamment enfoui et il risque de défoncer. De plus, il présente une importante chute à sa sortie qui crée de l'érosion.</p> | <p>Ce ponceau devrait être réaménagé correctement, soit plus profondément et en s'assurant de bien stabiliser ses talus.</p> |

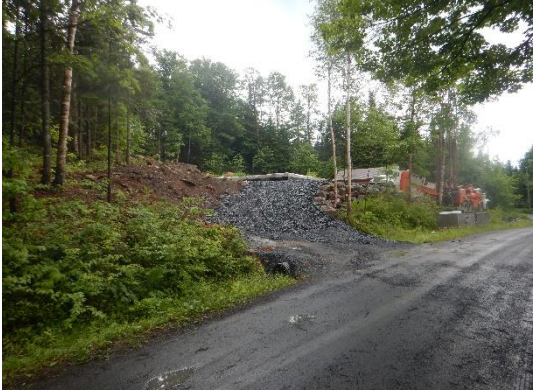
| ● 1653 | Description | Recommandations |
|---|---|---|
| | <p>Chantier en cours avec sols à nu sans mesure de contrôle de l'érosion. Au moment de la visite, il pleuvait et le chantier causait des apports en sédiments directement au lac.</p> | <p>Implanter des mesures de contrôle de l'érosion sur les chantiers impliquant la mise à nu de sol.</p> |

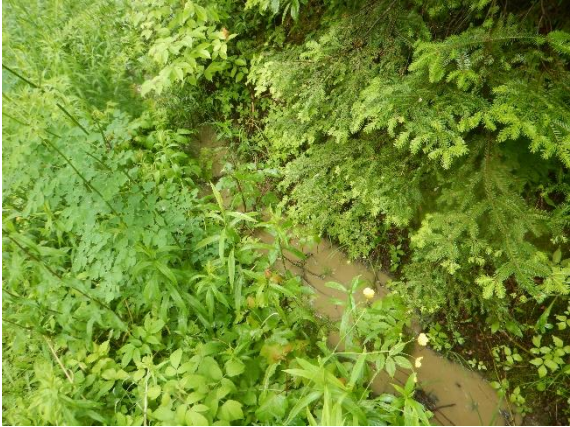
| ● 1655 (suite) | Description | Recommandations |
|---|---|---|
| | <p>Eau chargée en sédiments dans le fossé tout près du chantier. Apports de sédiments au lac.</p> | <p>Implanter des mesures de contrôle de l'érosion sur les chantiers impliquant la mise à nu de sol.</p> |

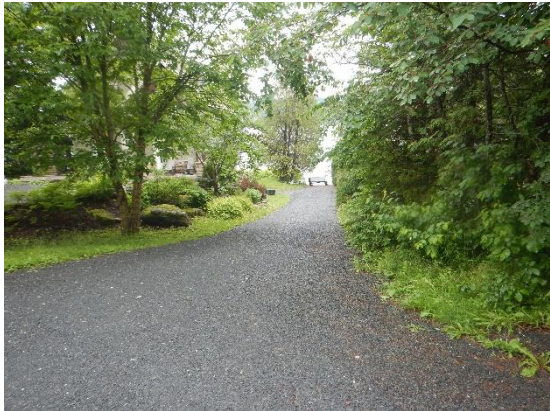
| ● 1655 (suite) | Description | Recommandations |
|---|---|---|
| | <p>Descente de bateau privée en pente. Cette pratique est à éviter puisqu'elle contribue à l'artificialisation des rives du lac et qu'elle peut causer des apports en sédiments par l'érosion des chemins de gravier qui se terminent dans le lac.</p> | <p>Il est important pour la santé du lac de limiter le nombre de descentes à bateau. Pour se faire, les riverains peuvent partager une seule descente, ou mieux, utiliser une rampe de mise à l'eau publique. L'utilisation de plusieurs descentes à bateau autour du lac limite la possibilité de bien contrôler l'introduction d'espèces exotiques envahissantes.</p> |

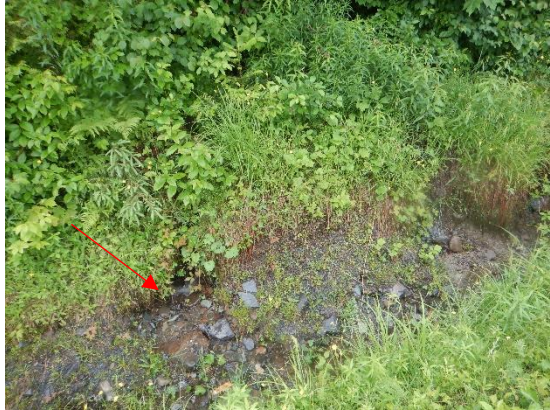
| ● 1655 (suite) | Description | Recommandations |
|---|---|---|
| | <p>Fossé en pente forte qui s'érode. Érosion à l'endroit où un cours d'eau se déverse dans le fossé.</p> | <p>Empierrer le fossé à l'endroit où le cours d'eau se déverse dans celui-ci afin d'arrêter l'érosion.</p> |

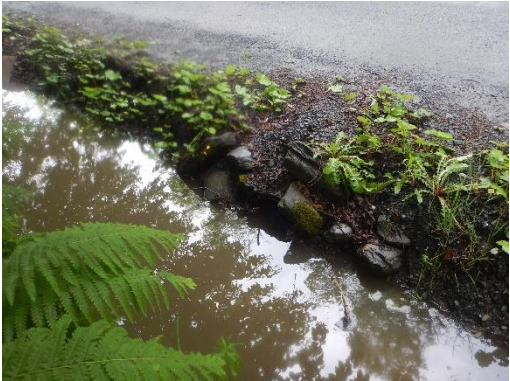
| ● 1658 | Description | Recommandations |
|---|---|---|
| | <p>Ponceau presque totalement obstrué, il n'est pas suffisamment enfoui, et son talus n'est pas adéquatement stabilisé. Bientôt, l'eau passera par-dessus le chemin, et elle risque de le briser et d'entraîner des sédiments au lac.</p> | <p>Réinstaller ce ponceau plus bas s'il est encore bon ou sinon le remplacer. Les talus du nouveau ponceau devront être stabilisés adéquatement.</p> |

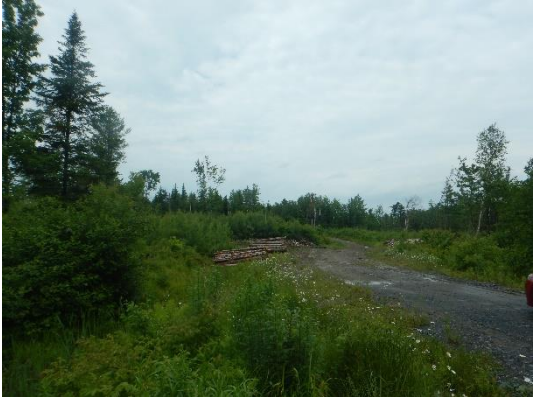
| ● 1658 | Description | Recommandations |
|---|---|---|
| | <p>Importante coupe à blanc réalisée il y a quelques années.</p> | <p>Idem aux points 1625-1629-1630.</p> |

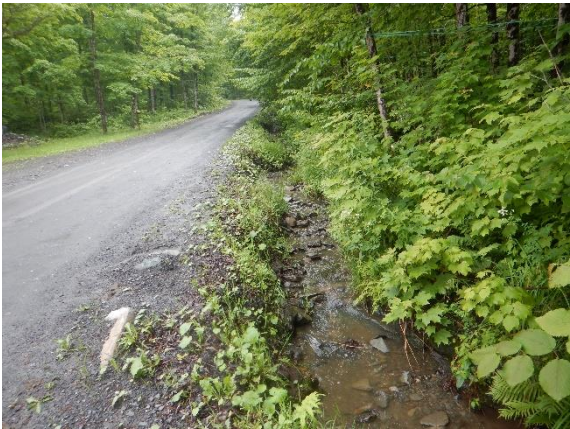
| ● 1658 | Description | Recommandations |
|---|---|---|
| | <p>Érosion importante d'un fossé en pente forte dans lequel s'écoule un ruisseau. Le talus du chemin est graduellement entraîné vers le lac.</p> | <p>Le talus du chemin pourrait être stabilisé par un empierrement. Cependant, ces travaux pourraient nécessiter un certificat d'autorisation puisqu'il s'agit d'un cours d'eau.</p> |

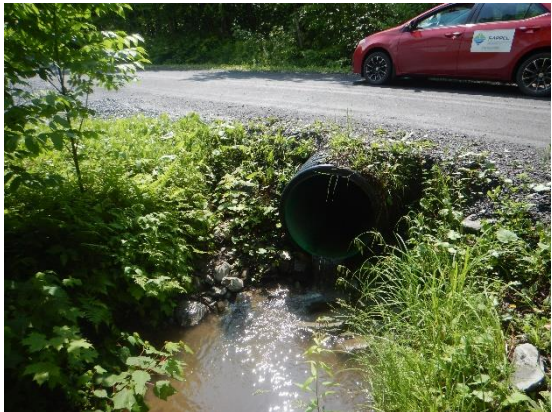
| ● 1661 | Description | Recommandations |
|---|---|---|
| | <p>Talus du ponceau en érosion. Le ponceau n'est pas assez enfoui, il risque de défoncer et il présente une chute importante à sa sortie qui cause de l'érosion.</p> | <p>Ce ponceau devrait être réinstaller plus bas, et ses talus devraient être stabilisés adéquatement.</p> |

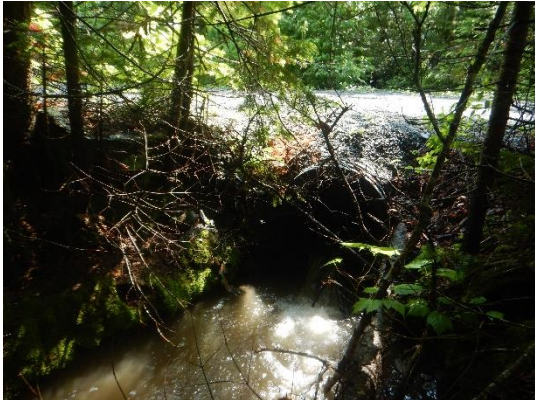
| ● 1661 | Description | Recommandations |
|---|---|---|
| | <p>Idem au point 1661</p> | <p>Idem au point 1661</p> |

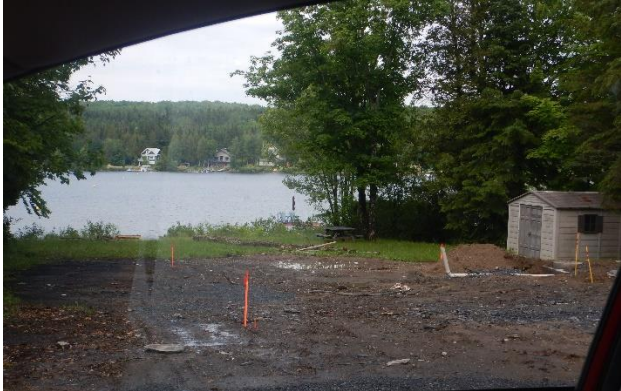
| ● 1661 | Description | Recommandations |
|---|---|---|
| | <p>Sols à nu liés à des travaux très près du lac sans mesure de contrôle de l'érosion.</p> | <p>Implanter des mesures de contrôle de l'érosion sur les chantiers impliquant la mise à nu de sol. Ces mesures sont particulièrement importantes près du lac et à proximité de tributaire du lac.</p> |

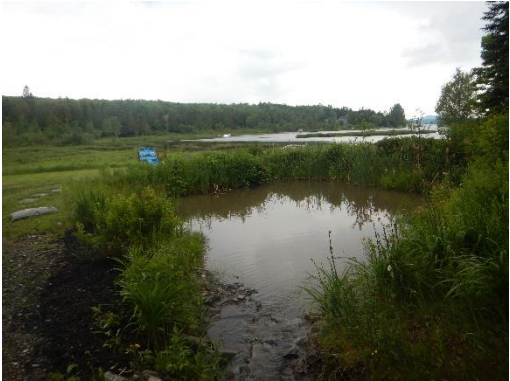
| ● 1664 | Description | Recommandations |
|---|---|---|
| | <p>Bassin de sédimentation aménagé près du lac et qui reçoit l'eau des fossés en pente forte du chemin des Nénuphars. Un cours d'eau semble s'écouler dans l'un des fossés et celui-ci passe par le bassin, rendant l'aménagement non permis sans l'obtention d'un certificat d'autorisation (CA). Dans ce cas, il est également nécessaire d'obtenir un CA pour son entretien.</p> | <p>L'aménagement d'un bassin de sédimentation est efficace pour capter les sédiments transportés par les fossés. Par contre, s'il est aménagé sur un cours d'eau, celui-ci doit faire l'objet de plans et devis pour assurer son efficacité (dimensionnement adéquat) et il requiert des autorisations. Il est cependant préférable de contrôler l'érosion à la source plutôt que de traiter les sédiments déposés en aval dans un bassin.</p> |

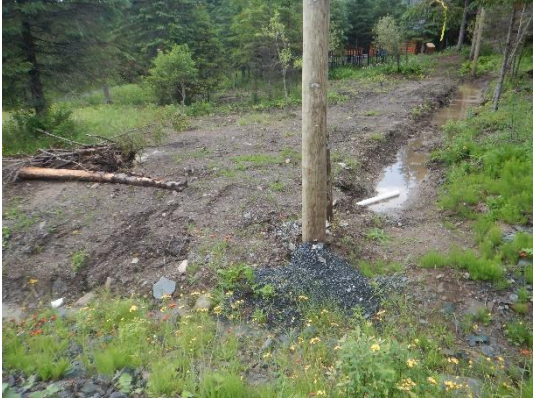
| ● 1664 | Description | Recommandations |
|---|---|---|
| | <p>Travaux récents laissant des sols à nu sans mesures de contrôle de l'érosion. Des fossés de drainage ont été aménagés à quelques endroits et les sols ont aussi été laissés à nu. Les sédiments transportés en temps de pluie contribueront à remplir le bassin du point 1664 et une partie d'entre eux se rendront au lac.</p> | <p>Mettre en place des mesures de contrôle de l'érosion. Celles-ci peuvent être permanente si le nivellement est final, soit l'ensemencement des sols à nu et le recouvrement avec de la paille ou des matelas anti-érosion. Si le nivellement n'est pas final, une barrière à sédiments pourrait être installée à la limite des travaux ou bien les sols pourraient être recouverts de bâches ou de géotextile.</p> |

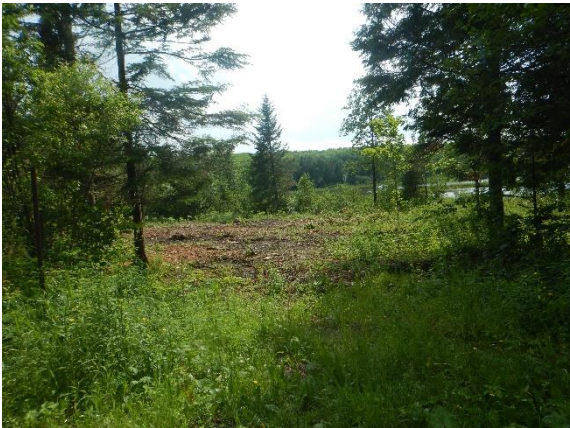
| ● 1664 | Description | Recommandations |
|---|---|---|
| | <p>Terrain riverain au lac qui semble avoir été défriché pour une construction. Proximité d'un important milieu humide.</p> | <p>Il serait important d'effectuer un suivi sur ce site afin de s'assurer de la protection de la bande riveraine et du milieu humide adjacent.</p> |

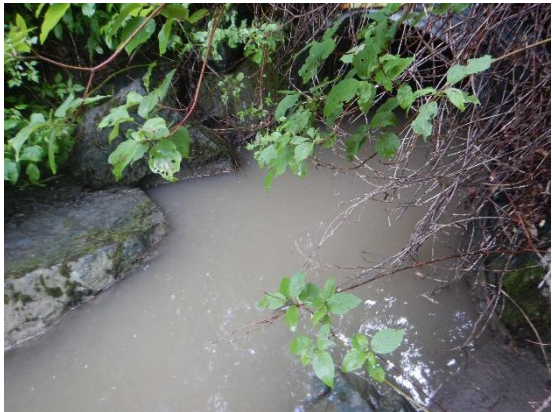
| ● 1668 | Description | Recommandations |
|---|---|---|
| | <p>Importante quantité d'eau turbide qui s'en va directement au lac en période de pluie. Il est probable que ce soit des conduites pluviales de la municipalité qui se déversent au niveau du ponceau de la rue Dallaire puisqu'en amont de cette rue, le ruisseau est relativement propre.</p> | <p>Le lessivage du secteur urbain de lac-Etchemin lors d'orage, et les apports en contaminants au lac qui en découlent, sont une problématique qui date de longtemps et qui est difficile à résoudre.</p> |

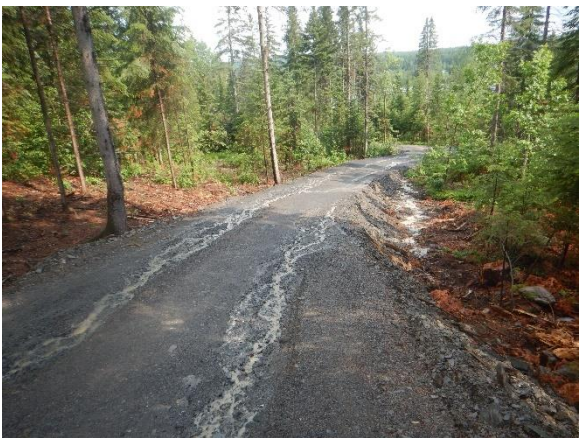
| ● 1668 | Description | Recommandations |
|---|---|---|
| | <p>Chemin en pente très forte dirigée vers le lac récemment aménagé pour un développement riverain. Au moment de la visite, il pleuvait abondamment et il était possible de voir que le chemin (surface de roulement + talus non stabilisé) s'érodait et causait des apports en sédiments importants au lac.</p> | <p>Les développements et travaux associés sont une menace importante pour la santé du lac surtout lorsque les pentes sont fortes. Dans le cas présent, les talus du chemin devraient être stabilisés par empierrement et du matériel plus grossier et moins sensible à l'érosion devrait être mis en place sur la surface du chemin. Le nivellement du chemin (forme de dos d'âne ou aménagement de petites barres d'eau) pourrait permettre une meilleure évacuation de l'eau en dehors du chemin.</p> |

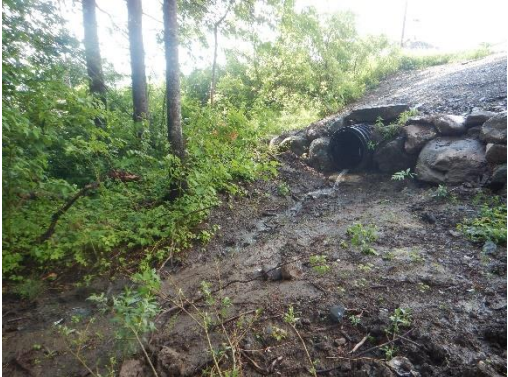
| ● 1668 | Description | Recommandations |
|---|---|---|
| | <p>Ponceau de drainage aménagé récemment. L'eau est relâchée dans une pente forte en partie à nu et il y a une chute à la sortie du ponceau. L'eau s'est créé un lit d'écoulement sur le parterre forestier en pente forte et les sédiments érodés qui sont probablement riches en nutriments sont transportés directement au lac.</p> | <p>Minimalement, la sortie du ponceau devrait être empierrée pour freiner l'eau et contrer l'érosion. Idéalement, un fossé empierré serait aménagé dans la pente pour amener l'eau du ponceau jusqu'au lac sans éroder le parterre forestier. Envoyer de l'eau dans une pente forte près du lac où il n'y a pas préalablement un lit d'écoulement est une pratique à éviter.</p> |

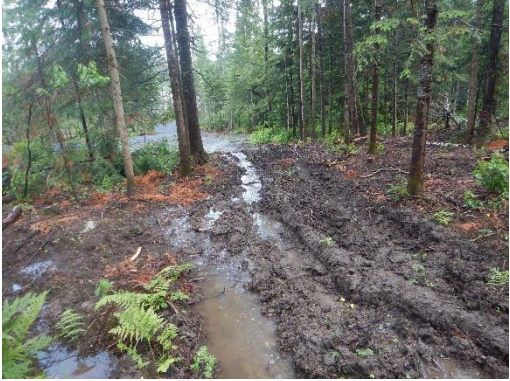
| ● 1671 | Description | Recommandations |
|---|---|---|
| | <p>L'eau de drainage du point 1670 s'écoule dans une zone de sols à nu et dans des ornières de VTT. Elle se charge donc encore plus en sédiments avant d'atteindre le lac.</p> | <p>Les sols à nu devraient être gérés par des techniques de contrôle de l'érosion. Les ornières devraient être réparées, car elles constituent des canaux préférentiels d'écoulement d'eau près du lac et elles causent de l'érosion. Tel que mentionné au point précédent, un fossé empierré devrait être aménagé pour amener l'eau de drainage du ponceau en amont jusqu'au lac sans créer d'érosion.</p> |

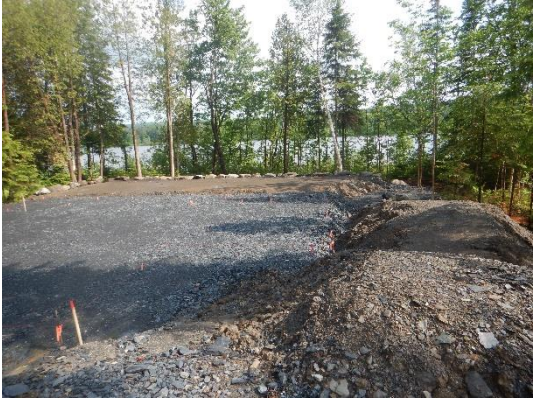
| ● 1671 | Description | Recommandations |
|---|---|---|
| | <p>Sols à nu sans mesure de contrôle de l'érosion près du lac. Apports en sédiments au lac en période de pluie.</p> | <p>Mettre en place des mesures de contrôle de l'érosion. Celles-ci peuvent être permanentes si le nivellement est final, soit l'ensemencement des sols à nu et le recouvrement avec de la paille ou des matelas anti-érosion. Si le nivellement n'est pas final, une barrière à sédiments pourrait être installée à la limite des travaux ou bien les sols pourraient être recouverts de bâches ou de géotextile.</p> |

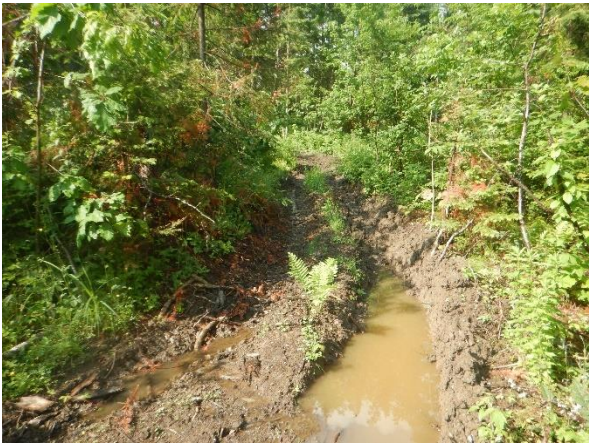
| ● 1671 | Description | Recommandations |
|---|---|---|
| | <p>Importantes ornières en pente forte créées près du lac. Sols à nu. L'eau de ruissellement se concentre et s'écoule dans ces ornières ce qui causera l'érosion du parterre forestier. Le sol organique forestier est habituellement riche en nutriments.</p> | <p>Éviter l'orniérage dans des pentes surtout à proximité du lac. Lorsque des ornières sont créées dans de telles conditions, celles-ci doivent être réparées rapidement.</p> |

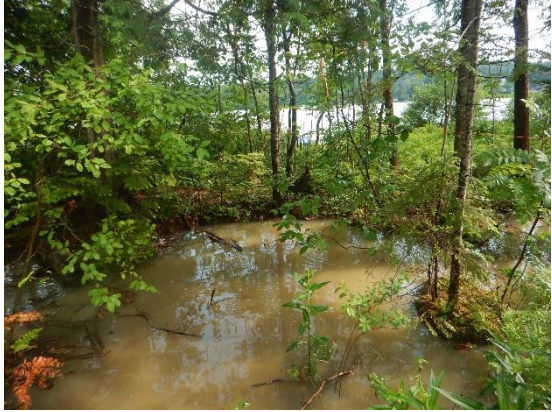
| ● Aval de 1672 | Description | Recommandations |
|---|---|---|
| | <p>Eau chargée en sédiments issue des problématiques 1699 à 1772 et qui s'écoule vers le lac Etchemin. Source d'apports en sédiment importante au lac.</p> | <p>Régler les problématiques 1699 à 1672.</p> |

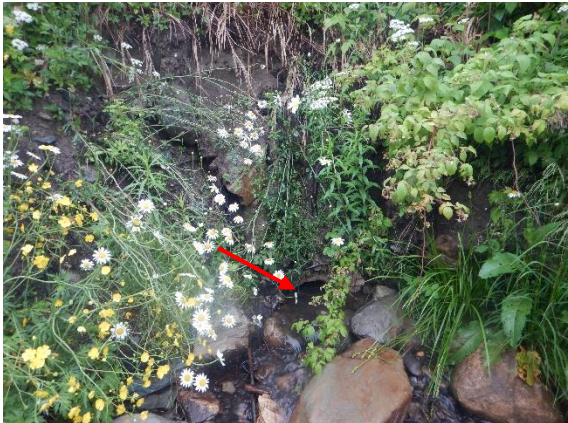
| ● Aval de 1672 | Description | Recommandations |
|---|---|---|
| | <p>Ponceau presque totalement obstrué sur un vieux chemin qui n'est plus entretenu. L'obstruction de ce ponceau avec les années a contribué à inonder davantage le milieu humide en amont (point suivant). Lorsque ce ponceau sera totalement obstrué, le chemin risque de s'éroder lors d'un coup d'eau et ce phénomène causerait un apport massif en sédiments au lac.</p> | <p>Si le chemin n'est plus nécessaire, il pourrait tout simplement être enlevé au niveau du cours d'eau pour permettre un libre écoulement de l'eau. Si le chemin doit être conservé, le ponceau devrait être remplacé. Dans les deux cas, il est important de ne pas trop excaver afin de ne pas drainer le milieu humide à protéger en amont (point suivant).</p> |

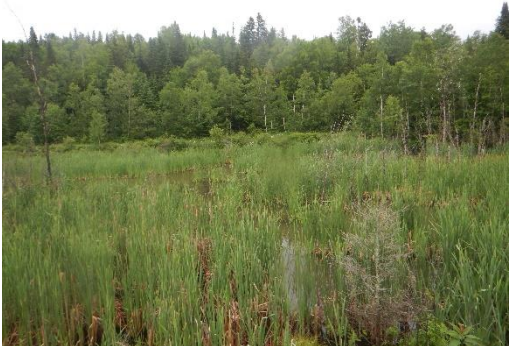
| ● Aval de 1672 | Description | Recommandations |
|---|---|---|
| | <p>Important milieu humide à protéger.</p> | <p>Protéger ce milieu.</p> |

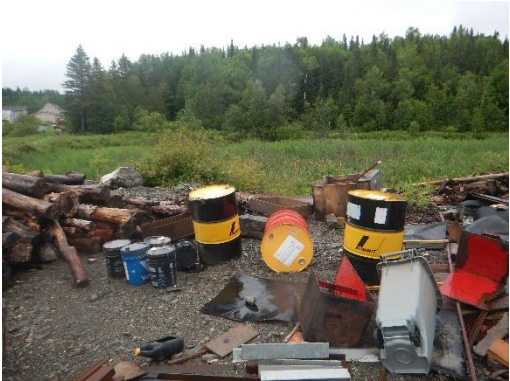
| ● 1675 | Description | Recommandations |
|---|---|---|
| | <p>Présence de plusieurs produits toxiques (batteries, huiles, produits pétroliers) très près du milieu humide et du cours d'eau. Il n'y avait pas de signes de déversement dans le milieu au moment de la visite terrain, mais il s'agit d'un risque important.</p> | <p>Retirer les produits toxiques de la bande riveraine et les entreposer ou s'en départir de manière adéquate. S'assurer que le propriétaire ne fasse pas de remblai dans le milieu humide. Il est possible qu'une partie du milieu humide aille déjà été remblayée par le passé.</p> |

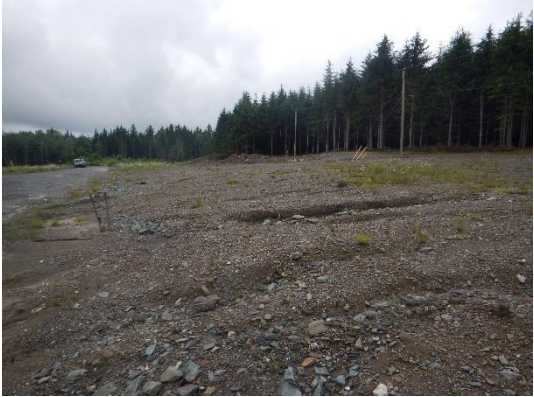
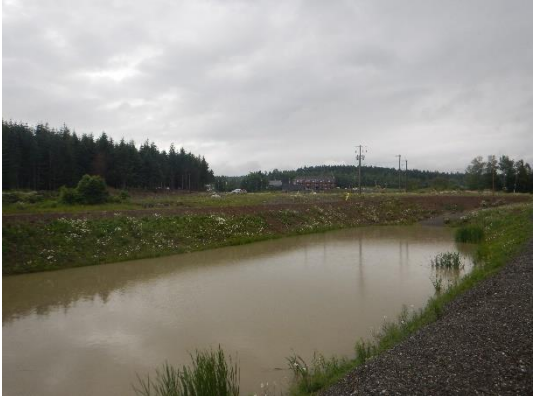
| ● 1675 | Description | Recommandations |
|---|---|---|
| <br> | <p>Important développement immobilier en cours. Les sols sont laissés à nu. Un bassin de sédimentation/rétention a été aménagé en aval du développement, mais celui-ci ne suffit pas à capter tous les sédiments avec l'ampleur importante des superficies à nu. De plus, les talus du bassin sont en forte inclinaison, ils ne sont pas stabilisés et ils s'érodent. L'érosion de toutes ces surfaces à nu fait en sorte que l'eau dans le bassin ainsi que celle sortant du bassin et s'écoulant vers le lac est très turbide en période de pluie.</p> | <p>Mettre en place des mesures de contrôle de l'érosion. Celles-ci peuvent être permanentes si le nivellement est final, soit l'ensemencement des sols à nu et le recouvrement avec de la paille ou des matelas anti-érosion. Si le nivellement n'est pas final, une barrière à sédiments pourrait être installée à la limite des travaux ou bien les sols pourraient être recouverts de bâches ou de géotextile.</p> <p>Lors de l'aménagement d'un bassin de sédimentation/rétention, il est essentiel de stabiliser adéquatement les pentes et autres superficies à nu en périphérie, car sinon l'aménagement devient lui-même une source de sédiments.</p> |

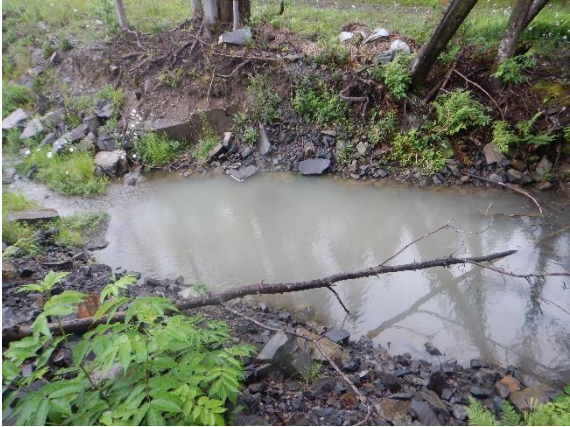
| ● 1678 | Description | Recommandations |
|---|---|---|
| | <p>Émissaire du bassin présenté au point 1679. L'eau est chargée en sédiments et elle s'écoule directement au lac Etchemin. Ceci montre que le bassin du point 1679 ne suffit pas pour l'ampleur des surfaces à nu.</p> | <p>Idem au point 1679</p> |
