# Diagnostic environnemental du lac Etchemin et de son bassin versant

# Diagnostic environnemental du lac Sartigan et de son bassin versant

## *RAPPORT Préliminaire*

Décembre 2021

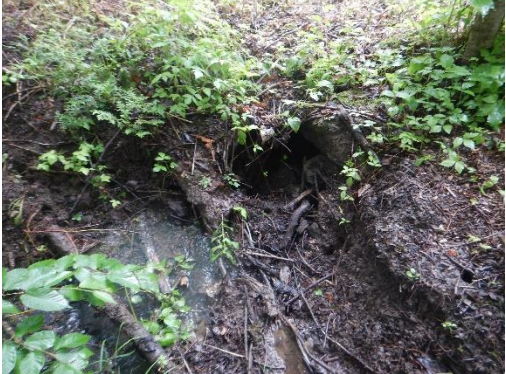
| ● 1678 | Description | Recommandations |
|---|---|---|
| | <p>Ponceau situé sur le parcours de l'émissaire du bassin près du lac. Le ponceau est presque totalement obstrué et il n'est pas stabilisé adéquatement. L'eau risque de passer par-dessus le ponceau, éroder le sol en place et transporter des sédiments érodés au lac.</p> | <p>L'entrée du ponceau devrait être nettoyée et stabilisée adéquatement. Une fois nettoyé, il sera possible de mieux constater l'état de ce ponceau et ainsi savoir s'il doit être remplacé complètement ou si son état est adéquat.</p> |

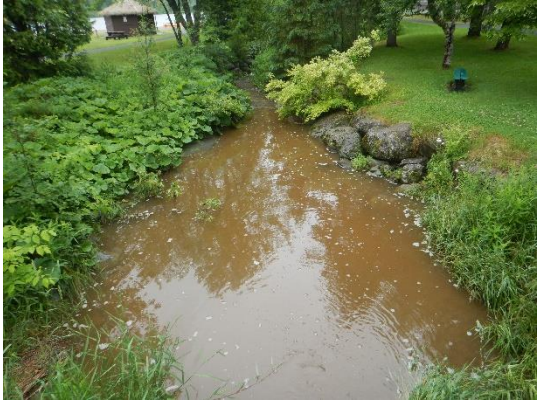
| ● 1678 | Description | Recommandations |
|---|---|---|
| | <p>Ce tributaire important du lac est chargé en matière en suspension en période de fortes pluies puisqu'il reçoit le réseau pluvial du secteur urbain de la municipalité de Lac-Etchemin.</p> | <p>Le lessivage du secteur urbain de lac Etchemin lors d'orage et les apports en contaminants au lac qui en découlent sont une problématique qui date de longtemps et qui est difficile à résoudre. Ce problème est observable pour la plupart des plans d'eau situés près de zones urbaines.</p> |

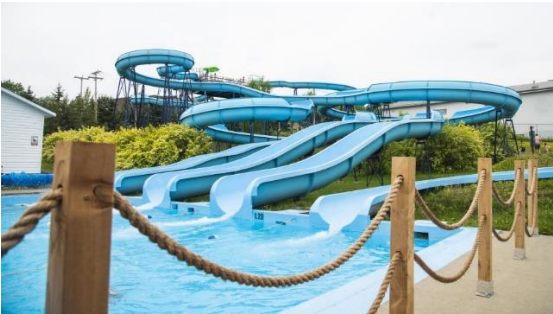
| ● 1680 | Description | Recommandations |
|---|---|---|
| | <p>L'Éco-Parc des Etchemins possède des piscines à proximité du lac. Si elles sont vidées à même le lac à l'automne, il pourrait y avoir des impacts étant donné les produits utilisés dans leur eau.</p> | <p>Vérifier les procédés de vidange des piscines et évaluer les impacts possibles sur le lac Etchemin.</p> |

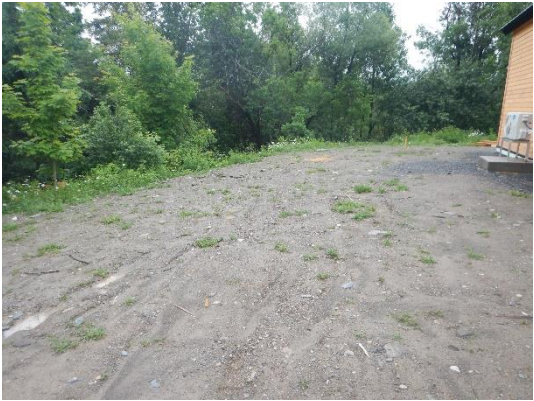
| ● 1680 | Description | Recommandations |
|---|---|---|
| | <p>Propriété récemment construite près d'un tributaire du lac. Des sols sont à nu dans la bande riveraine. Une barrière à sédiments a été installée dans la pente vers le ruisseau ce qui est une excellente pratique.</p> | <p>Les sols à nu devraient être stabilisés à l'aide de semence et de paille étant donné qu'il s'agit d'une bande riveraine. Il serait également bénéfique de renaturaliser la bande riveraine par des plantations d'arbres et d'arbustes en haut de pente.</p> |

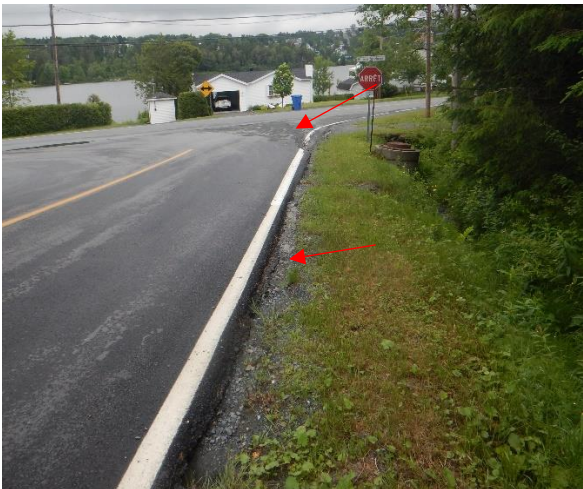
| ● 1680 | Description | Recommandations |
|---|---|---|
| | <p>En temps de pluie, l'eau de ruissellement n'est pas évacuée adéquatement vers le fossé, mais longe la route sur l'accotement, ce qui érode celle-ci. Le matériel érodé est transporté vers l'aval et risque d'atteindre le lac.</p> | <p>L'accotement devrait être nivelé de sorte que l'eau s'évacue vers le fossé graduellement tout le long de la route. Étant donné la proximité du lac et la pente prononcée, les sols engendrés par les travaux de nivellement devraient être stabilisés par ensemencement et ajout de paille, et ce, immédiatement à la fin des travaux.</p> |

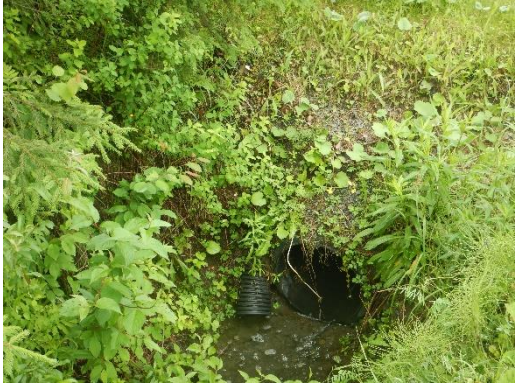
| ● 1683 | Description | Recommandations |
|---|---|---|
| | <p>Talus du ponceau non stabilisé à sa sortie. Risque d'apports en sédiments au lac qui est situé tout près.</p> | <p>Stabiliser le talus du ponceau à l'aide d'un géotextile recouvert d'un empierrement.</p> |

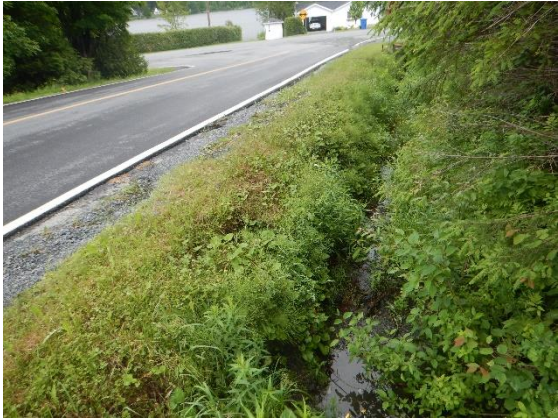
| ● 1683 | Description | Recommandations |
|---|---|---|
| | <p>Fossé en pente très forte vers le lac qui s'érode sévèrement. Les sédiments transportés descendent directement au lac sans aucun aménagement pour les capter.</p> | <p>Ce fossé pourrait être entièrement empierré de la route du Sanctuaire jusqu'au point 1686 afin de contrer l'érosion. Dans une pente de cette inclinaison, l'empierrement est la seule mesure permettant d'arrêter l'érosion.</p> |

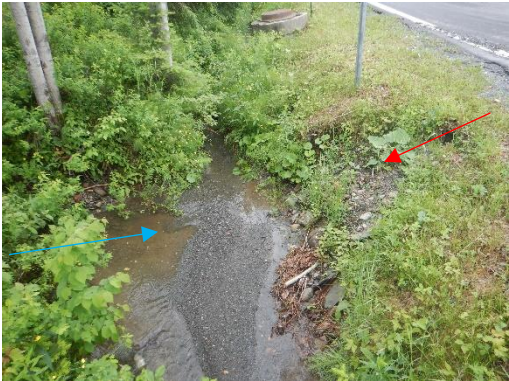
| ● 1683 | Description | Recommandations |
|---|---|---|
| | <p>Érosion du talus du chemin à l'endroit où un cours d'eau se déverse dans le fossé. L'eau frappe sur le talus et érode celui-ci.</p> | <p>Stabiliser le foyer d'érosion par un géotextile recouvert d'un empierrement.</p> |

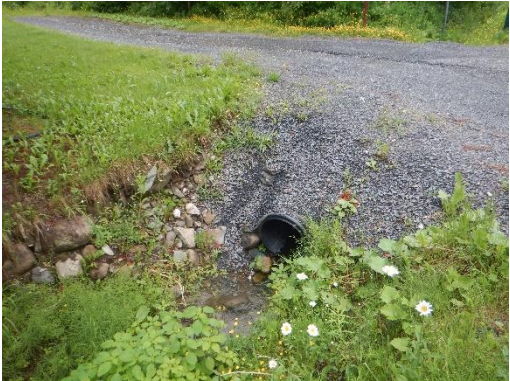
| ● 1686 | Description | Recommandations |
|---|---|---|
| | <p>Ponceau d'entrée privée dont les talus ne sont pas adéquatement stabilisés à son entrée et à sa sortie. Érosion des talus et apports en sédiments possibles au lac.</p> | <p>Stabiliser les talus du ponceau à l'aide d'un géotextile recouvert d'un empierrement.</p> |

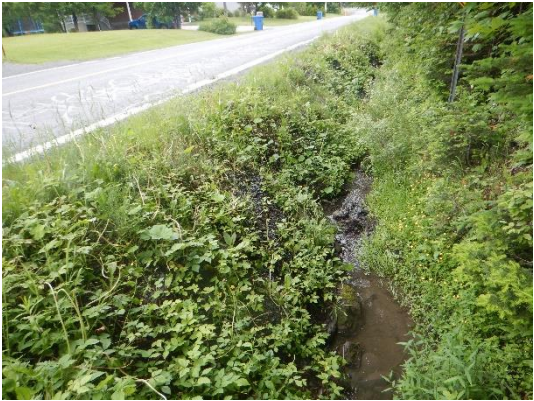
| ● 1686 | Description | Recommandations |
|---|---|---|
| | <p>Fossé en pente très forte vers le lac qui s'érode sévèrement. Les sédiments transportés descendent directement au lac sans aucun aménagement pour les capter.</p> | <p>Ce fossé pourrait être entièrement empierré de la route du Sanctuaire jusqu'à ce point afin de contrer l'érosion. Dans une pente de cette inclinaison, l'empierrement est la seule mesure permettant d'arrêter l'érosion.</p> |

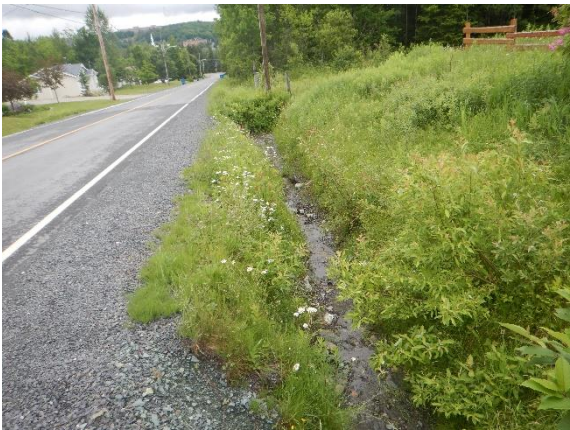
| ● 1686 | Description | Recommandations |
|---|---|---|
| | <p>Fossé en pente vers le lac qui s'érode. La pente et l'érosion sont cependant moindres qu'au point 1687. Les sédiments érodés descendent directement au lac.</p> | <p>Aménager des seuils en pierres dans le fossé afin de ralentir l'eau et ainsi freiner l'érosion. Cette technique est décrite à la fiche 6 du «Guide technique – Gestion environnementale des fossés» publié par le RAPPEL et d'autres partenaires.</p> |

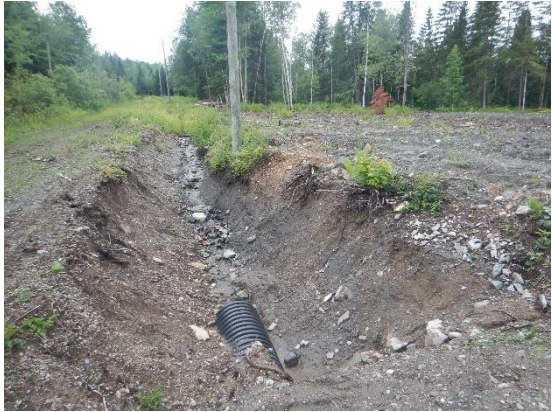
| ● 1689 | Description | Recommandations |
|---|---|---|
| | <p>Sols laissés à nu sur un chantier. Les pentes du fossé aménagé sont trop fortes pour permettre leur stabilisation. Le ponceau installé n'est pas stabilisé. En période de fortes pluies, il est certain que des sédiments issus de ce chantier sont transportés vers le lac.</p> | <p>Mettre en place des mesures de contrôle de l'érosion. Celles-ci peuvent être permanentes si le nivellement est final, soit l'ensemencement des sols à nu et le recouvrement avec de la paille ou des matelas anti-érosion. Si le nivellement n'est pas final, une barrière à sédiments pourrait être installée à la limite des travaux ou bien les sols pourraient être recouverts de bâches ou de géotextile. Idéalement les pentes du fossé seraient adoucies. Stabiliser les talus du ponceau.</p> |

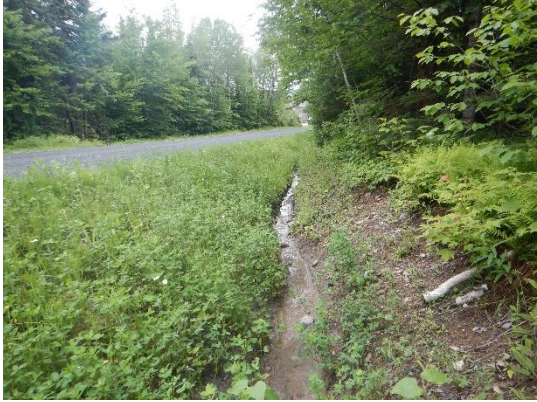
| ● 1689 | Description | Recommandations |
|---|---|---|
| | <p>Le fond du fossé se creuse avec le temps étant donné la pente de celui-ci.</p> | <p>Aménager des seuils en pierres dans le fossé afin de ralentir l'eau et ainsi freiner l'érosion. Cette technique est décrite à la fiche 6 du «Guide technique – Gestion environnementale des fossés» produit par le RAPPEL et d'autres partenaires.</p> |

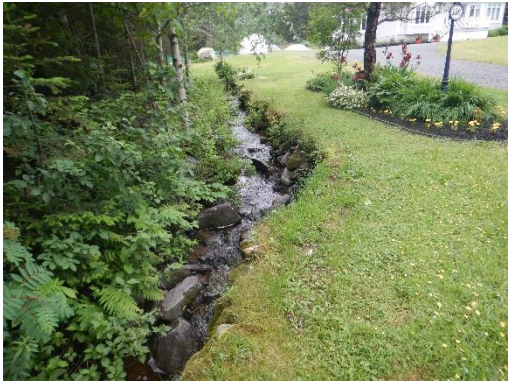
| ● 1689 | Description | Recommandations |
|---|---|---|
| | <p>La rive du cours d'eau est composée de gazon tondu et ceci la rend très sensible à l'érosion. La berge s'érode.</p> | <p>Cesser de tondre le gazon dans la berge du cours d'eau et idéalement permettre une renaturalisation rapide de la bande riveraine en plantant des arbres et des arbustes.</p> |

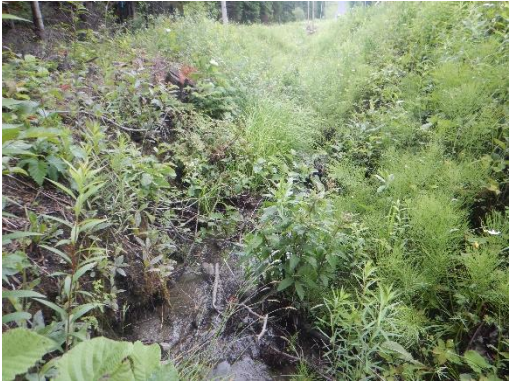
| ● 1692 | Description | Recommandations |
|---|---|---|
| | <p>Fossé en pente forte qui s'érode. Le talus du côté du chemin est en pente très forte et il risque de s'affaisser ce qui causerait un bris du chemin et des apports massifs en sédiments au tributaire qui s'écoule dans ce fossé.</p> | <p>Ce fossé en pente forte pourrait être complètement empierré. Par contre, puisqu'un cours d'eau s'écoule dans ce fossé, un certificat d'autorisation doit être obtenu afin de procéder à ces travaux.</p> |

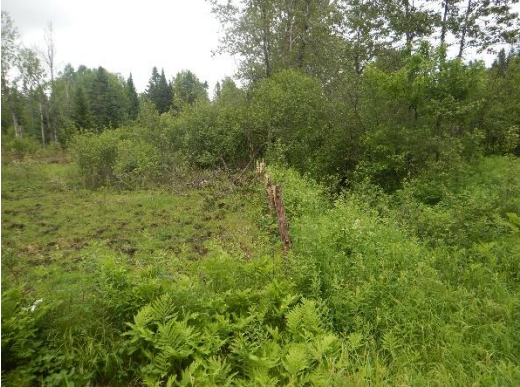
| ● 1692 | Description | Recommandations |
|---|---|---|
| | <p>Présence de bétail près d'un tributaire du lac. La clôture a été installée récemment. La bande riveraine conservée est très mince et il risque d'y avoir des apports en coliformes fécaux et en nutriments au ruisseau en période de pluie.</p> | <p>Une bande riveraine de 3 m minimum doit être respectée en milieu agricole et si possible il faudrait une distance minimale encore plus grande pour filtrer et retenir les polluants d'origine agricole.</p> |

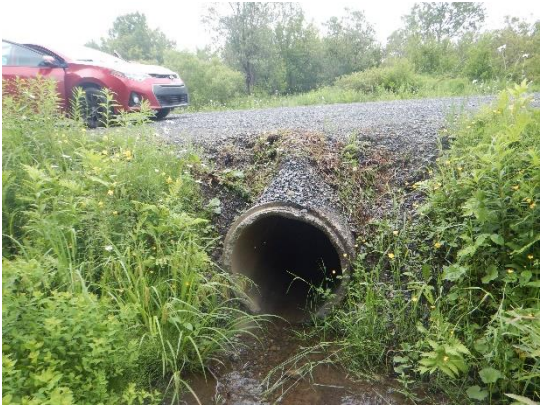
| ● 1692 | Description | Recommandations |
|---|---|---|
| | <p>Ponceau dont les talus ne sont pas stabilisés et ceux-ci s'érodent de manière sévère. Apports en sédiments directement au cours d'eau.</p> | <p>Stabiliser les talus du ponceau à l'aide d'un géotextile recouvert d'un empierrement.</p> |

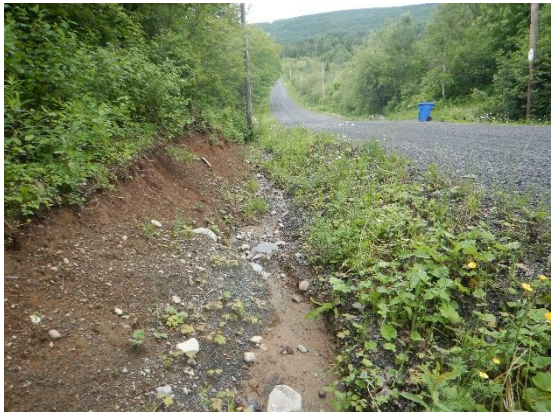
| ● 1696 | Description | Recommandations |
|---|---|---|
| | <p>Fossé en pente très forte qui s'érode sur les deux côtés du chemin et sur une distance d'environ 80 m. Bien qu'il y ait un long replat en bas de pente pour que les sédiments se déposent avant l'arrivée au tributaire du point 1694, il est possible que les sédiments les plus petits se rendent au tributaire. À moyen terme, l'érosion des fossés pourrait causer des bris au chemin.</p> | <p>Empierrer totalement les fossés dans leur tronçon en pente forte.</p> |

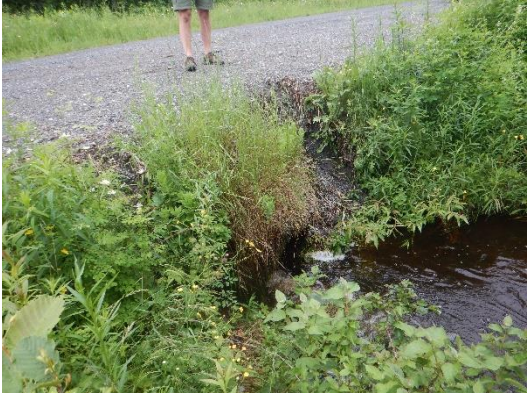
| ● 1696 | Description | Recommandations |
|---|---|---|
| | <p>Ponceau en très mauvais état. Un joint entre deux sections en béton du ponceau est défectueux et les talus s'érodent. Risque de bris du chemin et dans ce cas il y aurait un apport massif en sédiments au cours d'eau.</p> | <p>Remplacer le ponceau. Le nouveau ponceau devrait être dimensionné à partir d'une étude hydrologique et il devrait être installé adéquatement.</p> |

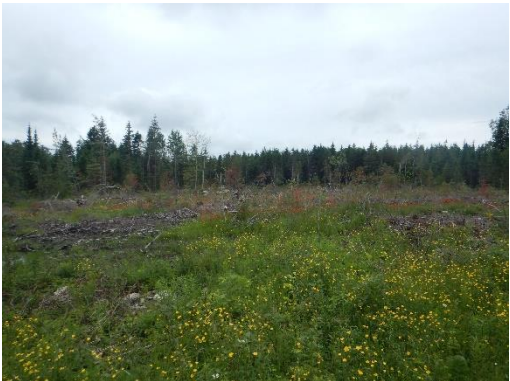
| ● 1696 | Description | Recommandations |
|---|---|---|
| | <p>Coupe à blanc près d'un tributaire du lac. Une bande riveraine a été préservée, mais cette coupe risque d'augmenter le ruissellement de surface et donc les apports en nutriments au cours d'eau.</p> | <p>Ce type de coupe est favorisé à plusieurs endroits dans le bassin versant du lac Etchemin. Bien que cette pratique puisse être justifiée en foresterie selon les peuplements présents, son utilisation abondante présente un risque pour la qualité de l'eau du lac Etchemin et de ses tributaires. Une analyse de cette pratique dans le bassin versant pourrait être faite entre les différents acteurs impliqués dans une optique de protection du lac.</p> |

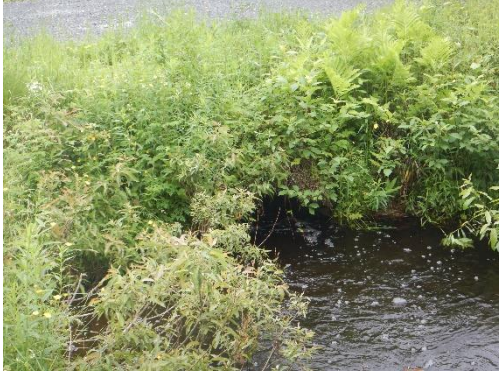
| ● 1699 | Description | Recommandations |
|---|---|---|
| | <p>Ponceau presque plein d'eau. L'eau risque de passer par-dessus le chemin, de briser celui-ci et d'entraîner des sédiments dans le cours d'eau. Ce niveau élevé d'eau dans le ponceau est causé en partie par une accumulation de sédiments et un seuil naturel qui s'est créé à environ 2 m en aval de la sortie du ponceau.</p> | <p>Retirer le seuil qui s'est formé devant le ponceau. Des autorisations pourraient être nécessaires pour ces travaux.</p> |

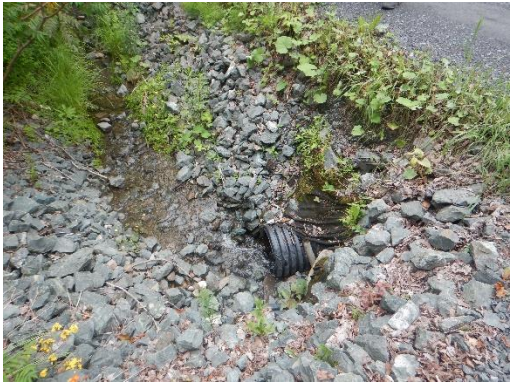
| ● 1699 | Description | Recommandations |
|---|---|---|
| | <p>Le ponceau a été enfoui trop profondément ce qui fait en sorte que son talus est en très forte pente. Les pierres ne tiennent pas en place au-dessus du ponceau. Éventuellement, le talus au-dessus du ponceau risque de s'éroder.</p> | <p>Deux options : 1) aménager un muret avec de la plus grosse pierre au niveau du talus ou 2) prolonger le ponceau de 60 cm afin de permettre un talus dont la pente sera moins prononcée.</p> |

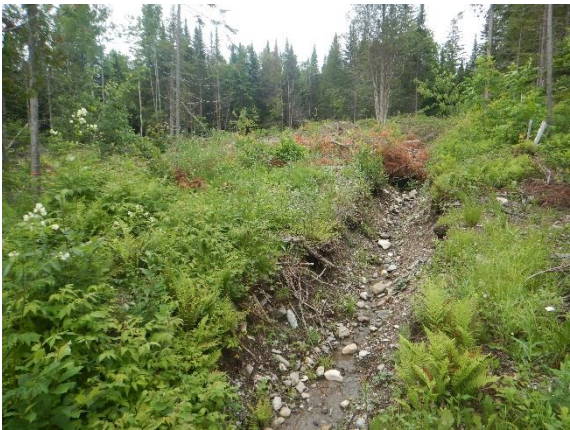
| ● 1699 | Description | Recommandations |
|---|---|---|
| | <p>Travaux pour ce qui sera probablement une construction en deuxième rangée au lac. Un fossé en pente forte a été aménagé et les sols ont été laissés à nu. Risque élevé d'apports en sédiments au lac qui se situe tout près en période de pluie et à la fonte printanière.</p> | <p>Étant donné la pente, ce fossé devrait être complètement empierré afin de limiter les apports en sédiments au lac.</p> |

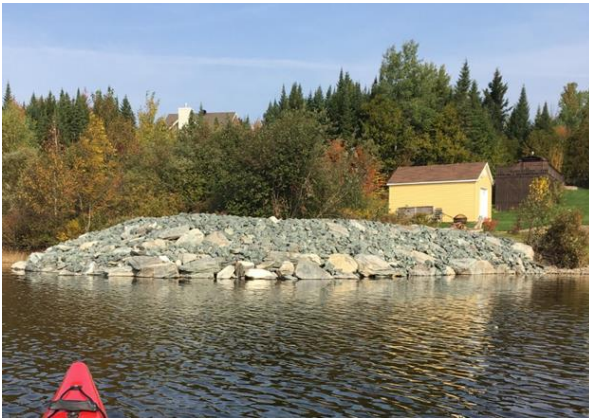
| ● 1702 | Description | Recommandations |
|---|---|---|
| | <p>Ancien quai formé de pierres et de bois aménagé dans le lac qui a été remplacé récemment par une importante digue de roches. Artificialisation inappropriée du lac et empiètement dans l'habitat du poisson de plus de 16 mètres carrés (annexe 8). Il est illégal d'empiéter dans un lac à moins d'avoir obtenu un certificat d'autorisation. Une compensation pour la perte du milieu hydrique est alors exigée. Ce cas pourrait être dénoncé au MELCC, au MFFP et à Pêches et Océans Canada.</p> | <p>Tout travail amenant une artificialisation de la rive ou du littoral doit être évité tout comme les empiètements dans l'habitat du poisson puisqu'ils sont illégaux et de juridiction provinciale et fédérale. La stabilisation d'une rive par empierrement ne doit survenir que lorsque le niveau d'érosion est trop sévère pour permettre une stabilisation végétale seulement et dans ce cas l'empierrement doit arrêter au niveau de la ligne des hautes eaux. L'empiètement excédant par rapport à l'ancien aménagement devrait être retiré du lac et les superficies au-dessus de la ligne des hautes eaux devraient être végétalisées.</p> |

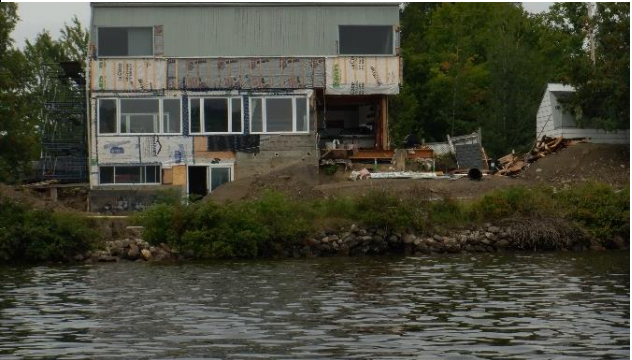
| ● 1702 | Description | Recommandations |
|---|---|---|
| | <p>Sols à nu sans mesure de contrôle de l'érosion près du lac. Apports en sédiments au lac en période de pluie. Le remaniement de sol dans la bande riveraine nécessite l'obtention d'un permis municipal et celui-ci devrait exiger des mesures de contrôle de l'érosion.</p> | <p>Mettre en place des mesures de contrôle de l'érosion. Une barrière à sédiments pourrait être installée à la limite des travaux ou bien les sols pourraient être recouverts de bâches ou de géotextile.</p> |

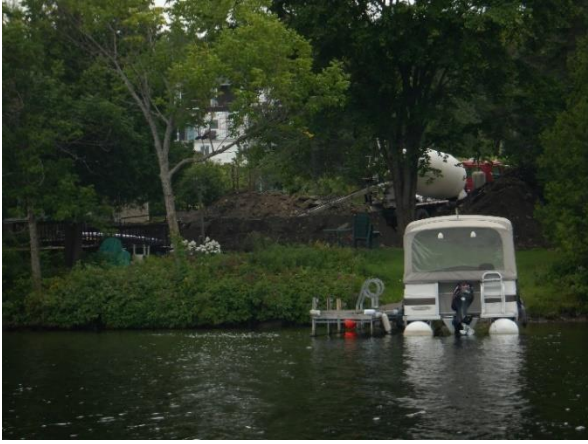
| ● 1704 | Description | Recommandations |
|---|---|---|
| | <p>Sols à nu sans mesure de contrôle de l'érosion près du lac. Apports en sédiments au lac en période de pluie. Le remaniement de sol dans la bande riveraine nécessite l'obtention d'un permis municipal et celui-ci devrait exiger des mesures de contrôle de l'érosion.</p> | <p>Mettre en place des mesures de contrôle de l'érosion. Celles-ci peuvent être permanentes si le nivellement est final, soit l'ensemencement des sols à nu et le recouvrement avec de la paille ou des matelas anti-érosion. Si le nivellement n'est pas final, une barrière à sédiments pourrait être installée à la limite des travaux ou bien les sols pourraient être recouverts de bâches ou de géotextile.</p> |

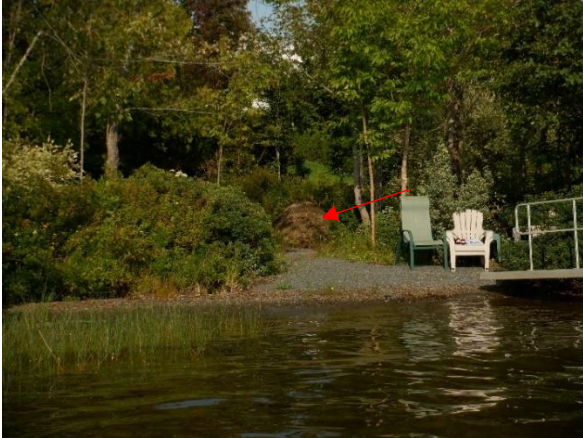
| ● 1704 | Description | Recommandations |
|---|---|---|
| | <p>Sols à nu sans mesure de contrôle de l'érosion près du lac. Apports en sédiments au lac en période de pluie. Le dépôt de remblai dans la bande riveraine nécessite l'obtention d'un permis municipal et celui-ci devrait exiger des mesures de contrôle de l'érosion.</p> | <p>Mettre en place des mesures de contrôle de l'érosion. Une barrière à sédiments pourrait être installée à la limite des travaux ou bien les sols pourraient être recouverts de bâches ou de géotextile.</p> |

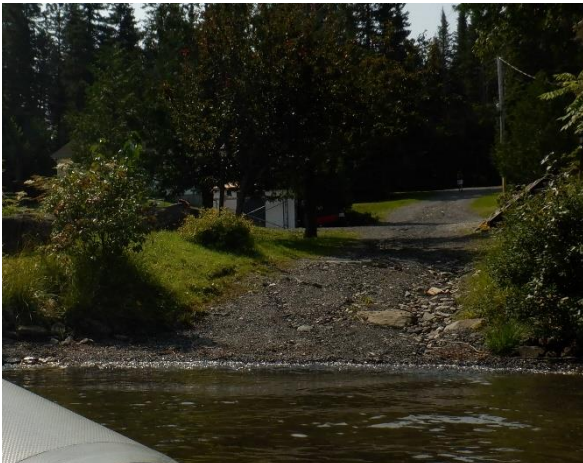
| ● 1704 | Description | Recommandations |
|---|---|---|
| | <p>Descente à bateau en gravier en pente forte sur une propriété privée. Des rigoles sont observables démontrant l'érosion causée par les eaux de ruissellement depuis la rue en amont.</p> | <p>La présence de descentes à bateau sur des propriétés privées n'est pas souhaitable. Celles-ci contribuent à artificialiser les berges, causent des apports en sédiments, sont des lieux d'introduction potentiels d'espèces exotiques envahissantes et les véhicules et remorques risquent d'endommager le littoral du lac. Idéalement, cette descente à bateau serait condamnée et la berge serait renaturalisée.</p> |
